## ΕΡΓΑΣΙΕΣ ΠΡΟΣΤΑΣΙΑΣ ΘΕΜΕΛΙΩΣΗΣ ΓΕΦΥΡΑΣ ΤΣΕΛΙΟΥ ΔΗΜΟΥ ΣΕΡΡΩΝ

## ΦΑΚΕΛΟΣ ΕΞΑΙΡΕΣΗΣ ΑΠΟ ΠΕΡΙΒΑΛΛΟΝΤΙΚΗ ΑΔΕΙΟΔΟΤΗΣΗ

ΑΠΡΙΛΙΟΣ 2021

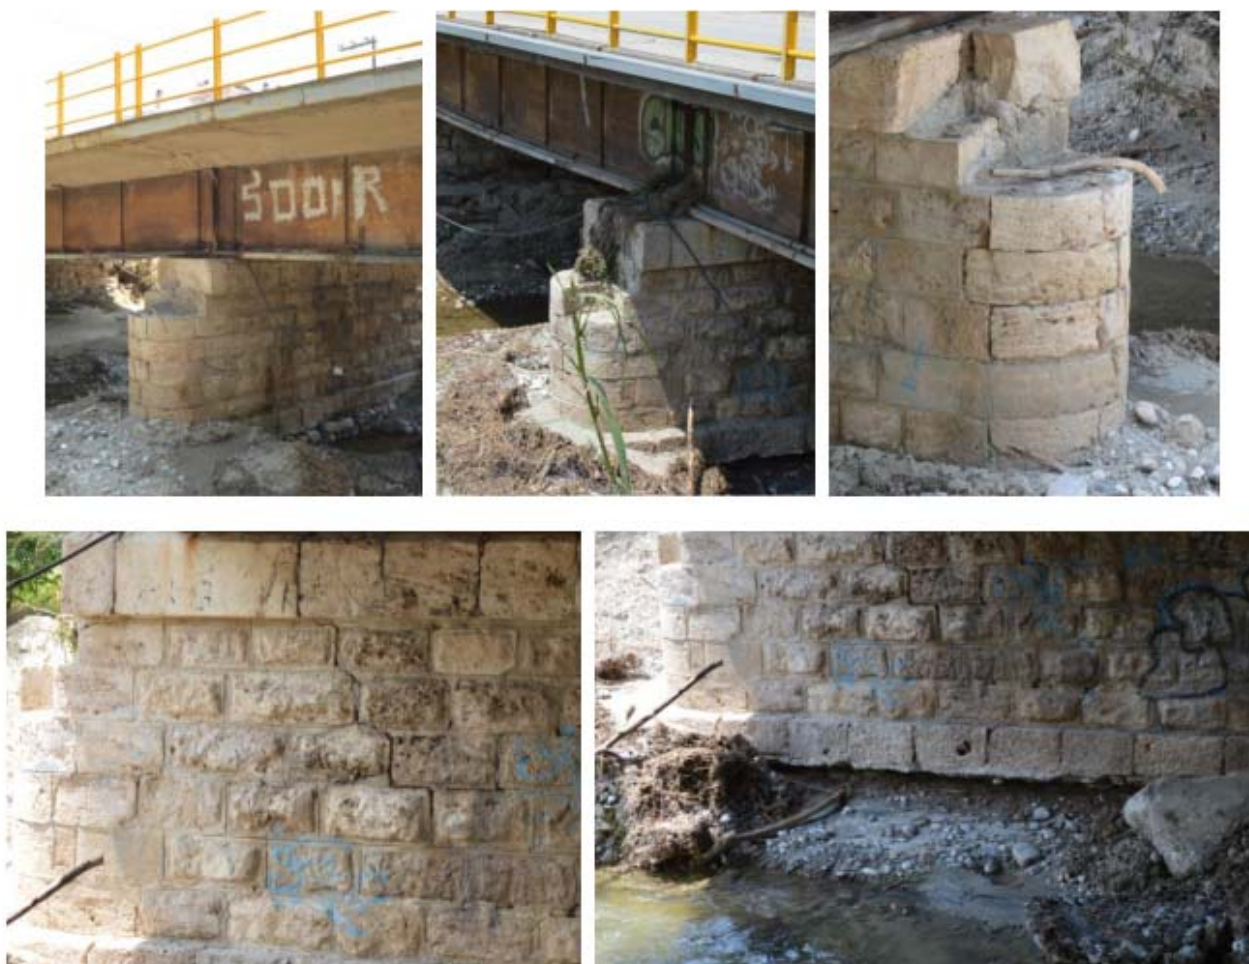
Όσον αφορά την υποδομή της γέφυρας, το μεσόβαθρο M2 το οποίο είναι χωροθετημένο στο μέσο της υφιστάμενης κοίτης και καταπονείται εντονότερα από τη ροή του ρέματος, παρουσιάζει αποδιοργάνωση των λίθων στην κεφαλή των γωνιών του τόσο ανάντη όσο και κατάντη, άνοιγμα αρμών μεταξύ των λίθων καθώς και έντονη υποσκαφή από την ανατολική πλευρά του με αποκάλυψη της θεμελίωσης σε όλο το μήκος του μεσοβάθρου από την ανατολική πλευρά. Από την οπτική παρατήρηση δεν φαίνεται να υπάρχει κάποια κατακόρυφη απόκλιση ή στροφή του άξονα του μεσοβάθρου (Σχήμα 4.1). Επισημαίνεται ότι η κατάσταση του μεσοβάθρου επιδεινώθηκε σημαντικά μετά το δεύτερο και πιο πρόσφατο πλημμυρικό γεγονός (Σχήμα 4.2).

Σχήμα 4.1: Φωτογραφίες μεσόβαθρου M2 (αυτοψία μετά από πλημμύρα 21-6-2020).

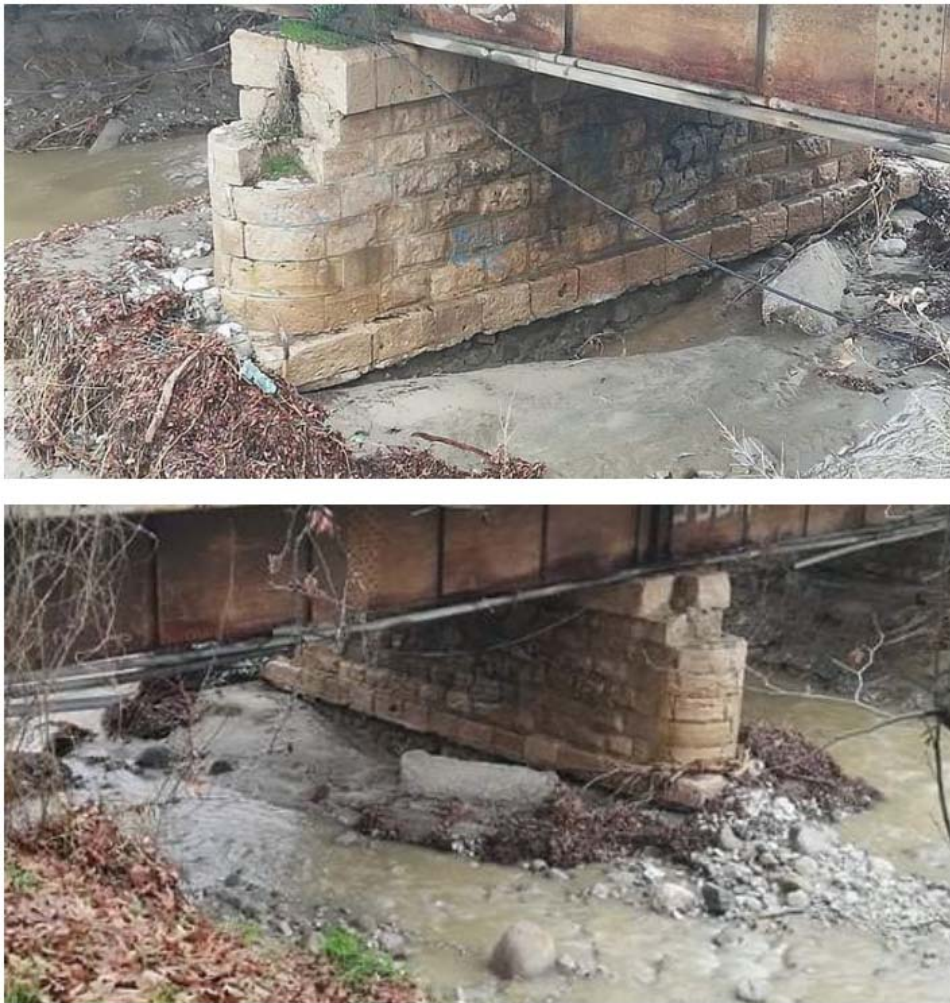
**Σχήμα 4.2: Φωτογραφίες υποσκαφής μεσόβαθρου M2 (αυτοψία μετά από πλημμύρα 4-1-2021).**

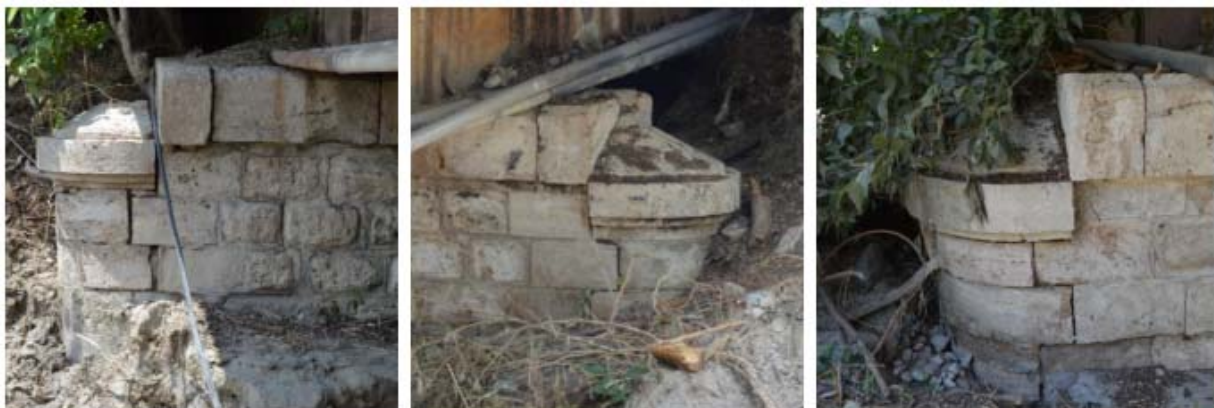
Τα μεσόβαθρα M1 και M3 βρίσκονται στα πρανή της υφιστάμενης κόιτης και είναι επιχωμένα τουλάχιστον μέχρι το μισό του ύψους τους. Παρουσιάζουν άνοιγμα αρμών χωρίς αποδιοργάνωση των λίθων τους.

**Σχήμα 4.3: Φωτογραφίες μεσόβαθρων M1 και M3 (αυτοψία μετά από πλημμύρα 21-6-2020).**

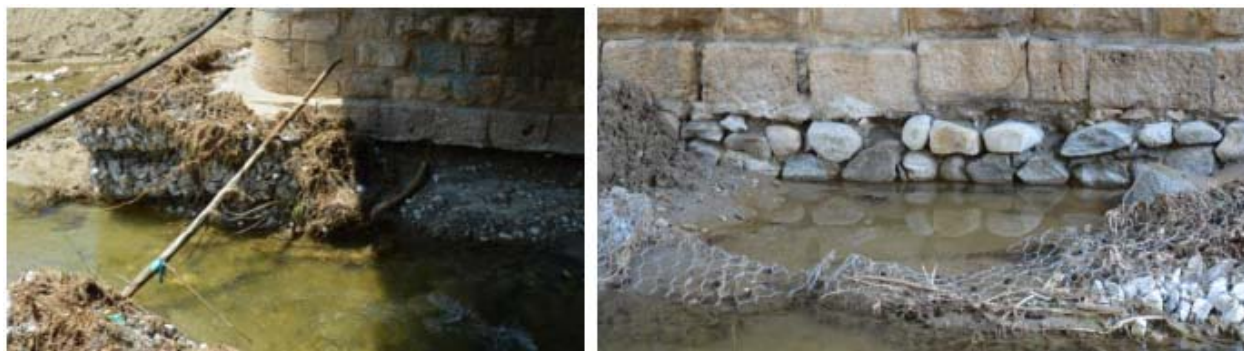
Τα έργα υδραυλικής προστασίας των μεσοβάθρων με συρματοκιβώτια που υπήρχαν πριν το πλημμυρικό φαινόμενο έχουν αστοχήσει πλήρως.

**Σχήμα 4.4: Φωτογραφίες έργων υδραυλικής προστασίας μεσοβάθρων(αυτοψία μετά από πλημμύρα 21-6-2020) .**

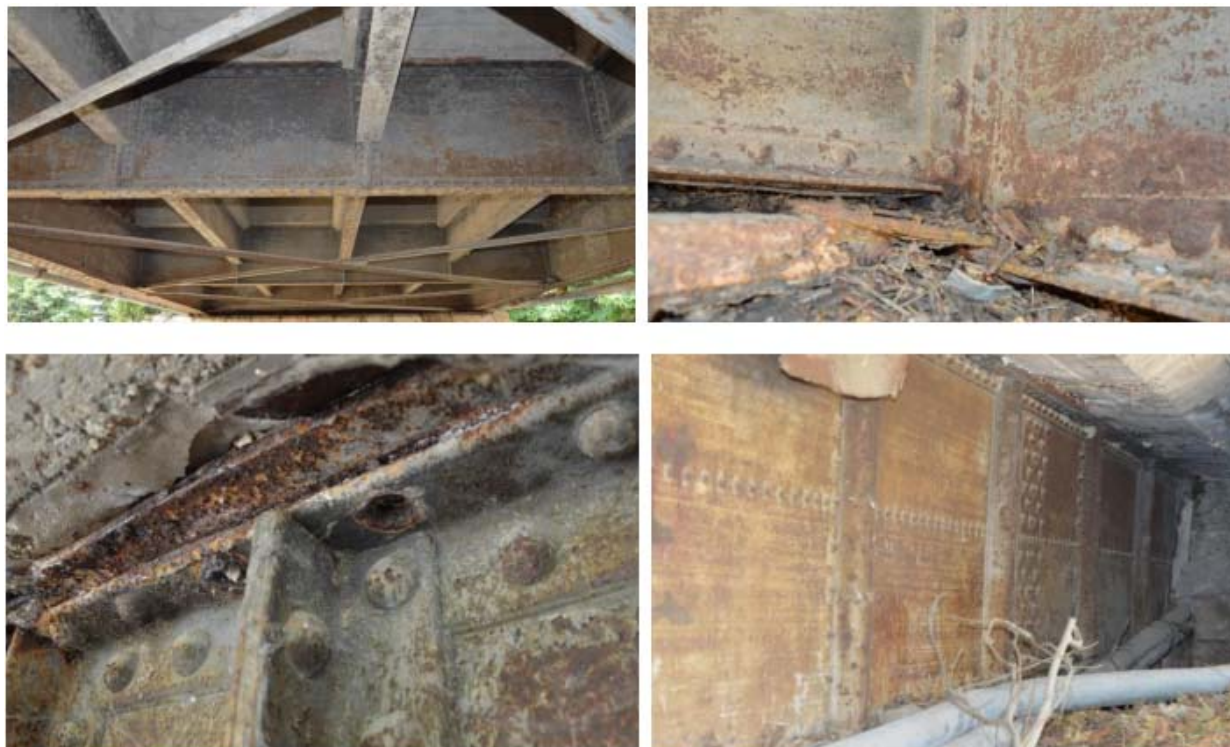
Η μεταλλική εσχάρα δοκών παρουσιάζει καθολική επιφανειακή οξείδωση λόγω της μακροχρόνιας έκθεσης της σε διαβρωτικό περιβάλλον. Εκ πρώτης όψεως το ποσοστό απομείωσης της αρχικής διατομής δεν φαίνεται να είναι σημαντικό. Μετά τον επιμελή καθαρισμό του οξειδωμένου τμήματος θα εκτιμηθεί η αντοχή της απομένουσας διατομής. Σε κάθε περίπτωση, δεν παρατηρήθηκε κάποιο έντονο βέλος κάμψης που να υποδηλώνει σημαντική απομείωση της καμπτικής αντοχής του μεταλλικού φορέα. Επιπλέον, παρατηρήθηκαν μεμονωμένες τοπικές αστοχίες ήλων.

**Σχήμα 4.5: Φωτογραφίες μεταλλικής εσχάρας δοκών (αυτοψία μετά από πλημμύρα 21-6-2020).**

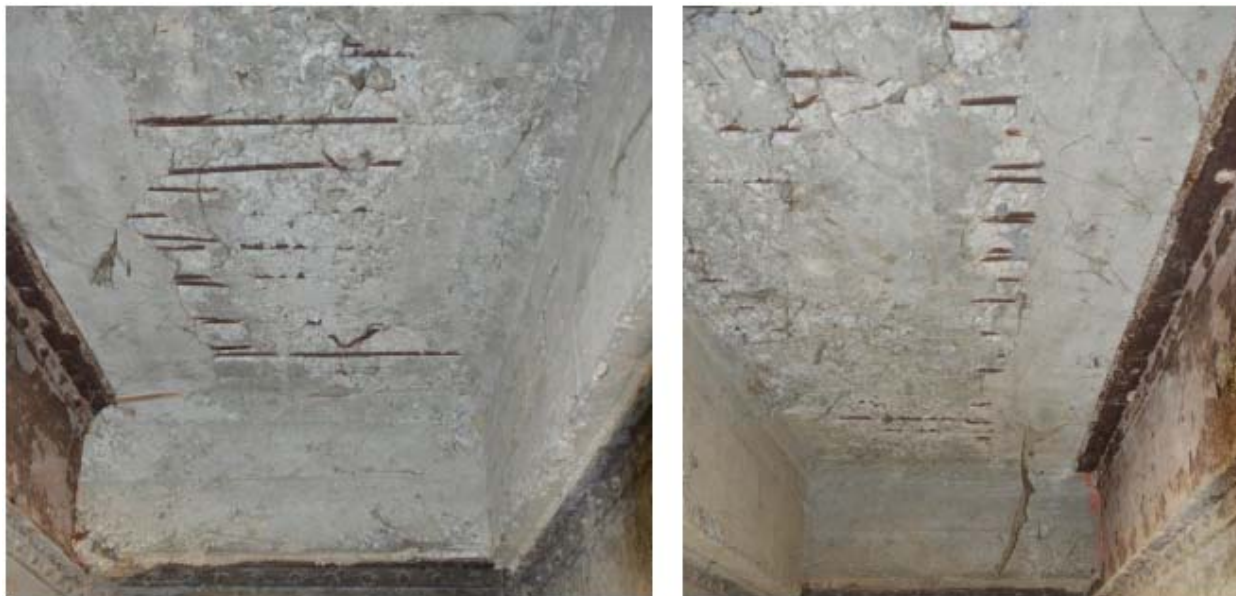
Όσον αφορά την πλάκα καταστρώματος, σε όλα τα ανοίγματα παρατηρήθηκαν φθορές στην κάτω ίνα κυρίως στις περιοχές μεταξύ των μεταλλικών δοκών και λιγότερο στους προβόλους. Συγκεκριμένα παρατηρήθηκαν εκτεταμένες περιοχές με απώλεια της επικάλυψης και εμφανή οξείδωση του εκτεθειμένου σε διαβρωτικούς παράγοντες οπλισμού της κάτω ίνας της πλάκας και των πλακοδοκών που πιθανόν να οφείλεται στην σχεδόν ανύπαρκτη επικάλυψη σκυροδέματος και στην αστοχία/απουσία της στεγάνωσης του καταστρώματος της γέφυρας.

**Σχήμα 4.6:** Φωτογραφίες πλάκας καταστρώματος (αυτοψία μετά από πλημμύρα 21-6-2020).

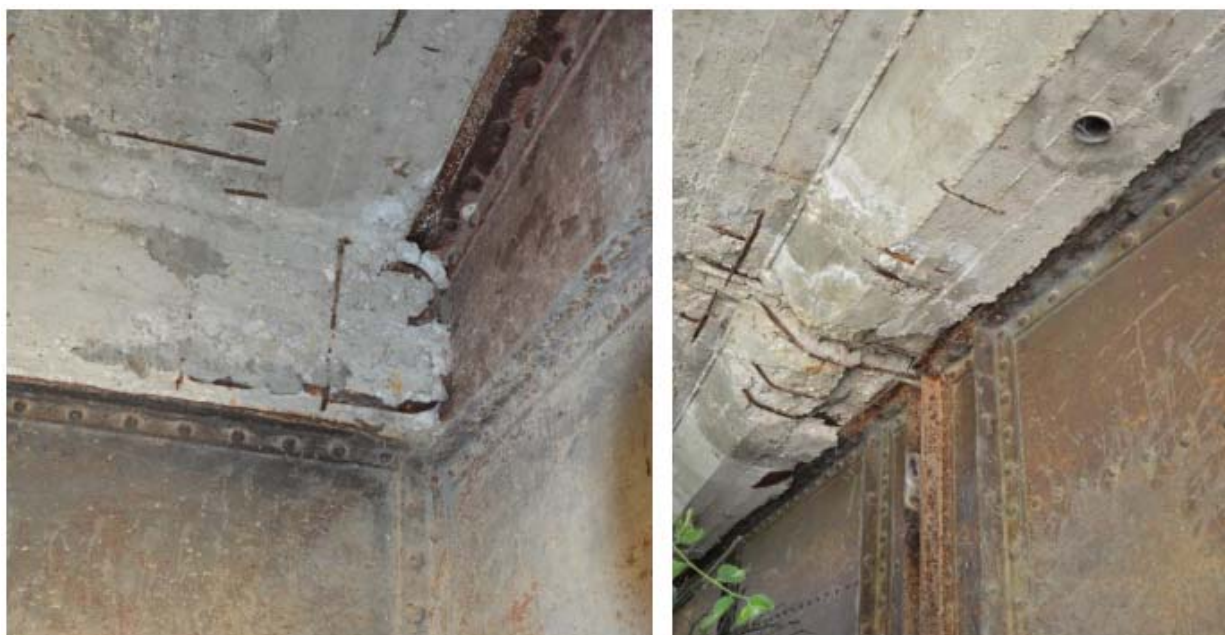
Στους προβόλους οι φθορές εντοπίζονται κυρίως στις θέσεις των αρμών του καταστρώματος λόγω της διαβροχής μέσω των ανοιχτών διακένων.

**Σχήμα 4.7:** Φωτογραφίες προβόλων γέφυρας (αυτοψία μετά από πλημμύρα 21-6-2020).

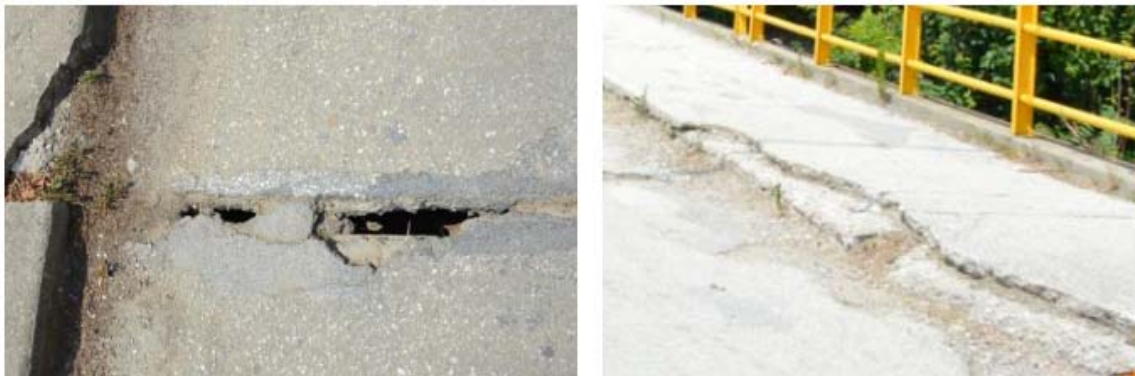
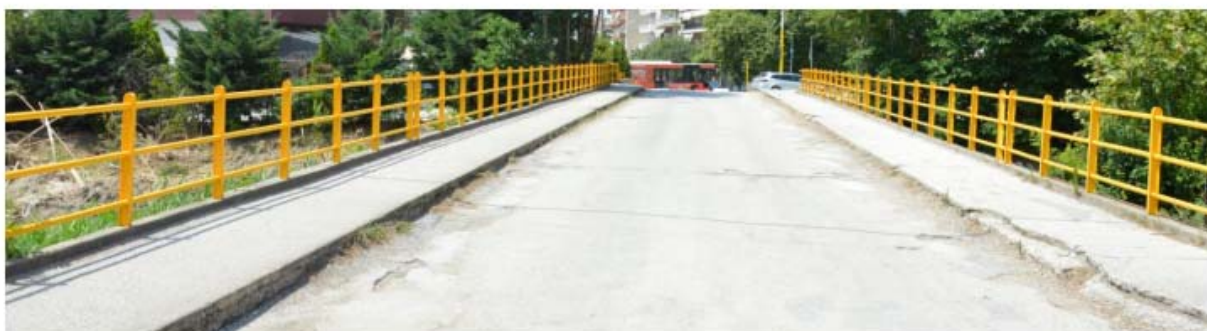
Σχεδόν σε όλο το μήκος του καταστρώματος το ασφαλτικό είναι σε κακή κατάσταση. Στους αρμούς του καταστρώματος τα διάκενα είναι ανοιχτά. Τα πεζοδρόμια παρουσιάζουν τοπικές φθορές. Τα κιγκλιδώματα είναι σε πολύ καλή κατάσταση και δεν παρουσιάζουν παραμορφώσεις που θα υποδήλωναν πιθανές οριζόντιες ή/και κατακόρυφες μετακινήσεις του φορέα της γέφυρας.

Σχήμα 4.8: Φωτογραφίες καταστρώματος γέφυρας (αυτοψία μετά από πλημμύρα 21-6-2020).

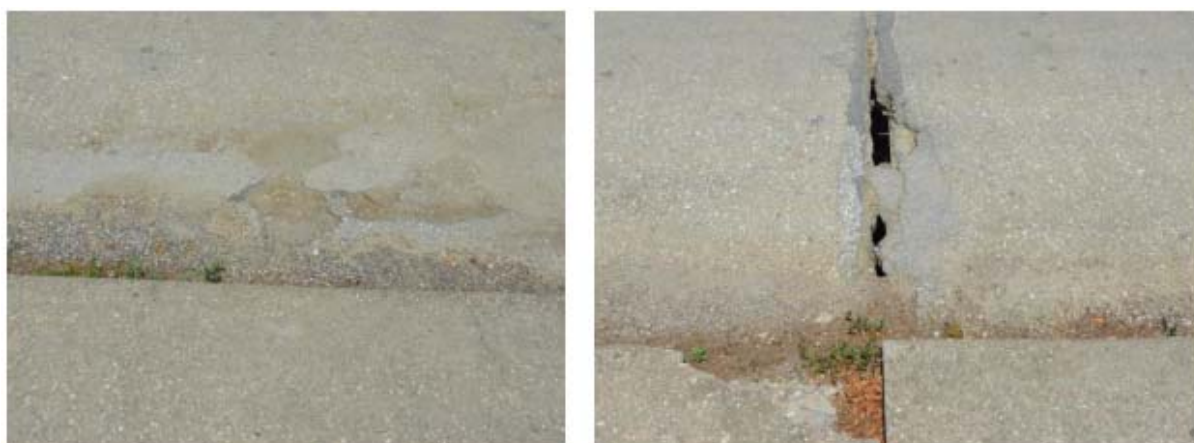
Σχήμα 4.9: Φωτογραφίες αρμών καταστρώματος γέφυρας (αυτοψία μετά από πλημμύρα 21-6-2020).

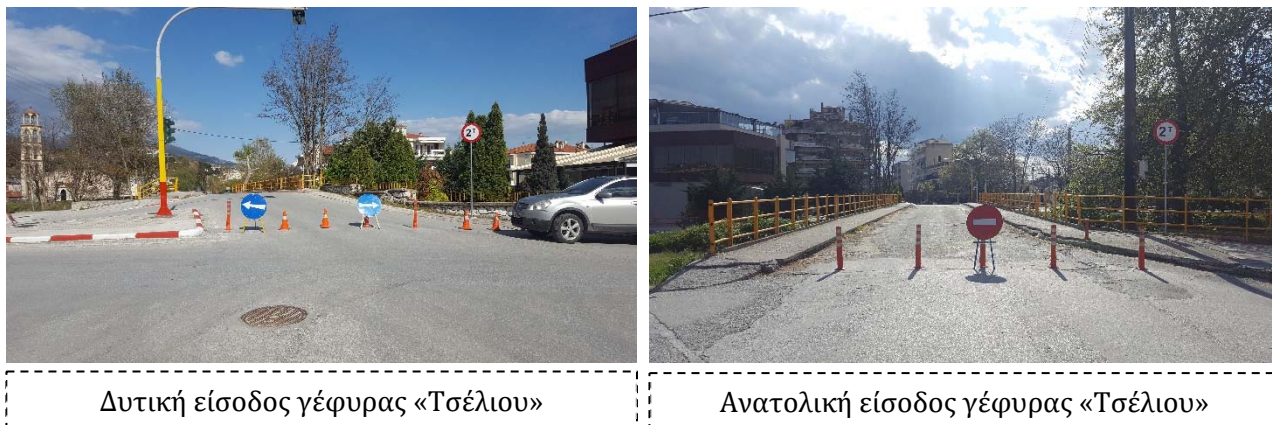
Στις 14-04-2021 διενεργήθηκε νέα αυτοψία για έλεγχο της γέφυρας στο πλαίσιο του παρόντος φακέλου εξαίρεσης από περιβαλλοντική αδειοδότηση. Αρχικά στις φωτογραφίες του Σχήματος 4.10 παρουσιάζεται η απαγόρευση της οδικής κυκλοφορίας στη γέφυρα (δυτική και ανατολική είσοδος γέφυρας).

Σχήμα 4.10: Φωτογραφίες κλειστής γέφυρας (αυτοψία 14-4-2021).

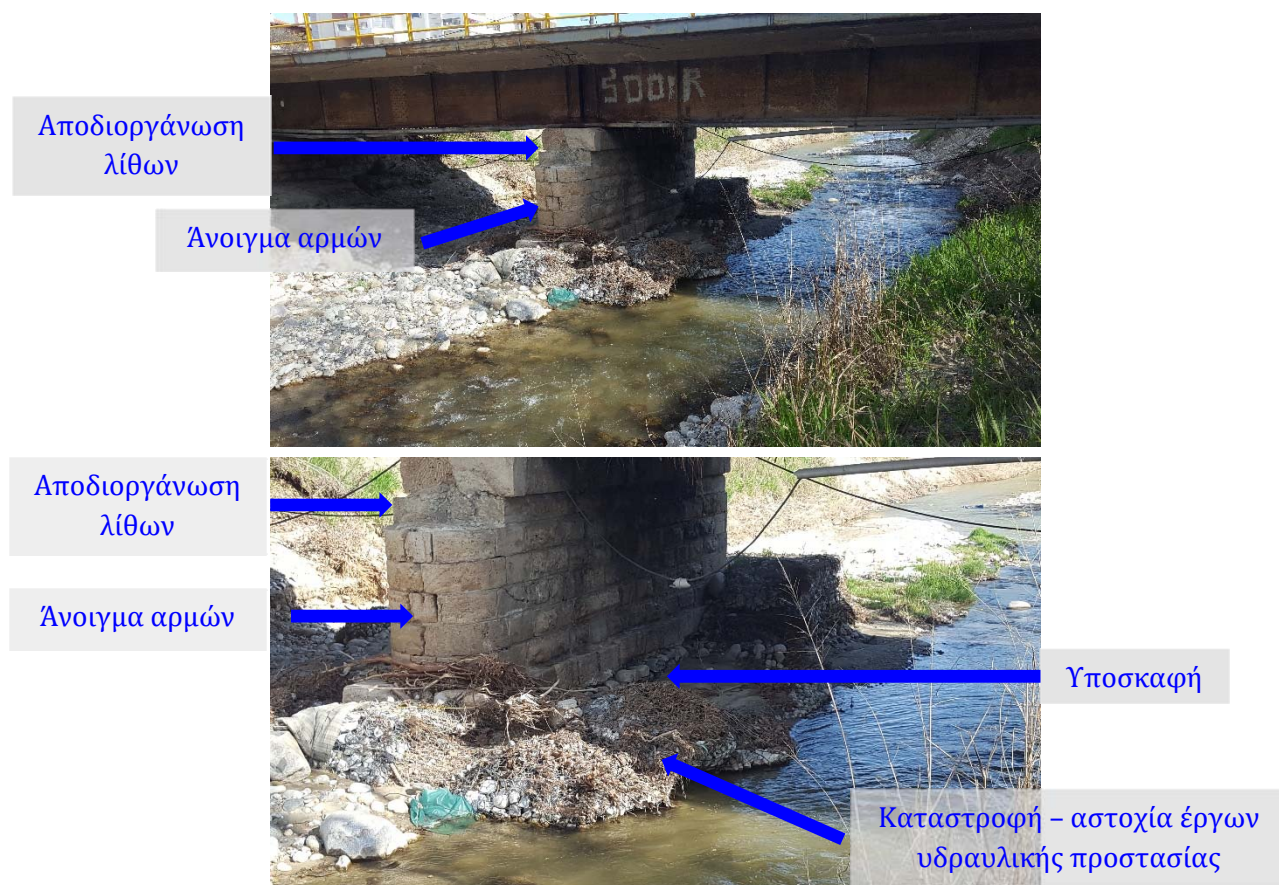
Σχήμα 4.11: Φωτογραφίες μεσαίου μεσόβαθρου M2, δυτική πλευρά (αυτοψία 14-4-2021).

Στις φωτογραφίες του Σχήματος 4.11 παρουσιάζεται το μεσαίο μεσόβαθρο της γέφυρας, όπου διακρίνονται χαρακτηριστικά η αποδιοργάνωση των λίθων και το άνοιγμα των αρμών. Ταυτόχρονα έχουν καταστραφεί σε σημαντικό βαθμό και έχουν πλήρως αστοχήσει τα έργα υδραυλικής προστασίας με συρματοκιβώτια που υπήρχαν περιμετρικά του μεσόβαθρου. Τέλος η διάλυση των έργων προστασίας άφησε εκτεθειμένη τη βάση του μεσόβαθρου η οποία έχει υποστεί σημαντική υποσκαφή. Στις φωτογραφίες του Σχήματος 4.12 παρουσιάζονται φωτογραφίες με μεγαλύτερη εστίαση στη δυτική πλευρά του μεσόβαθρου και τις ζημιές που έχει υποστεί, όπου φαίνεται η αποκάλυψη της θεμελίωσης του.

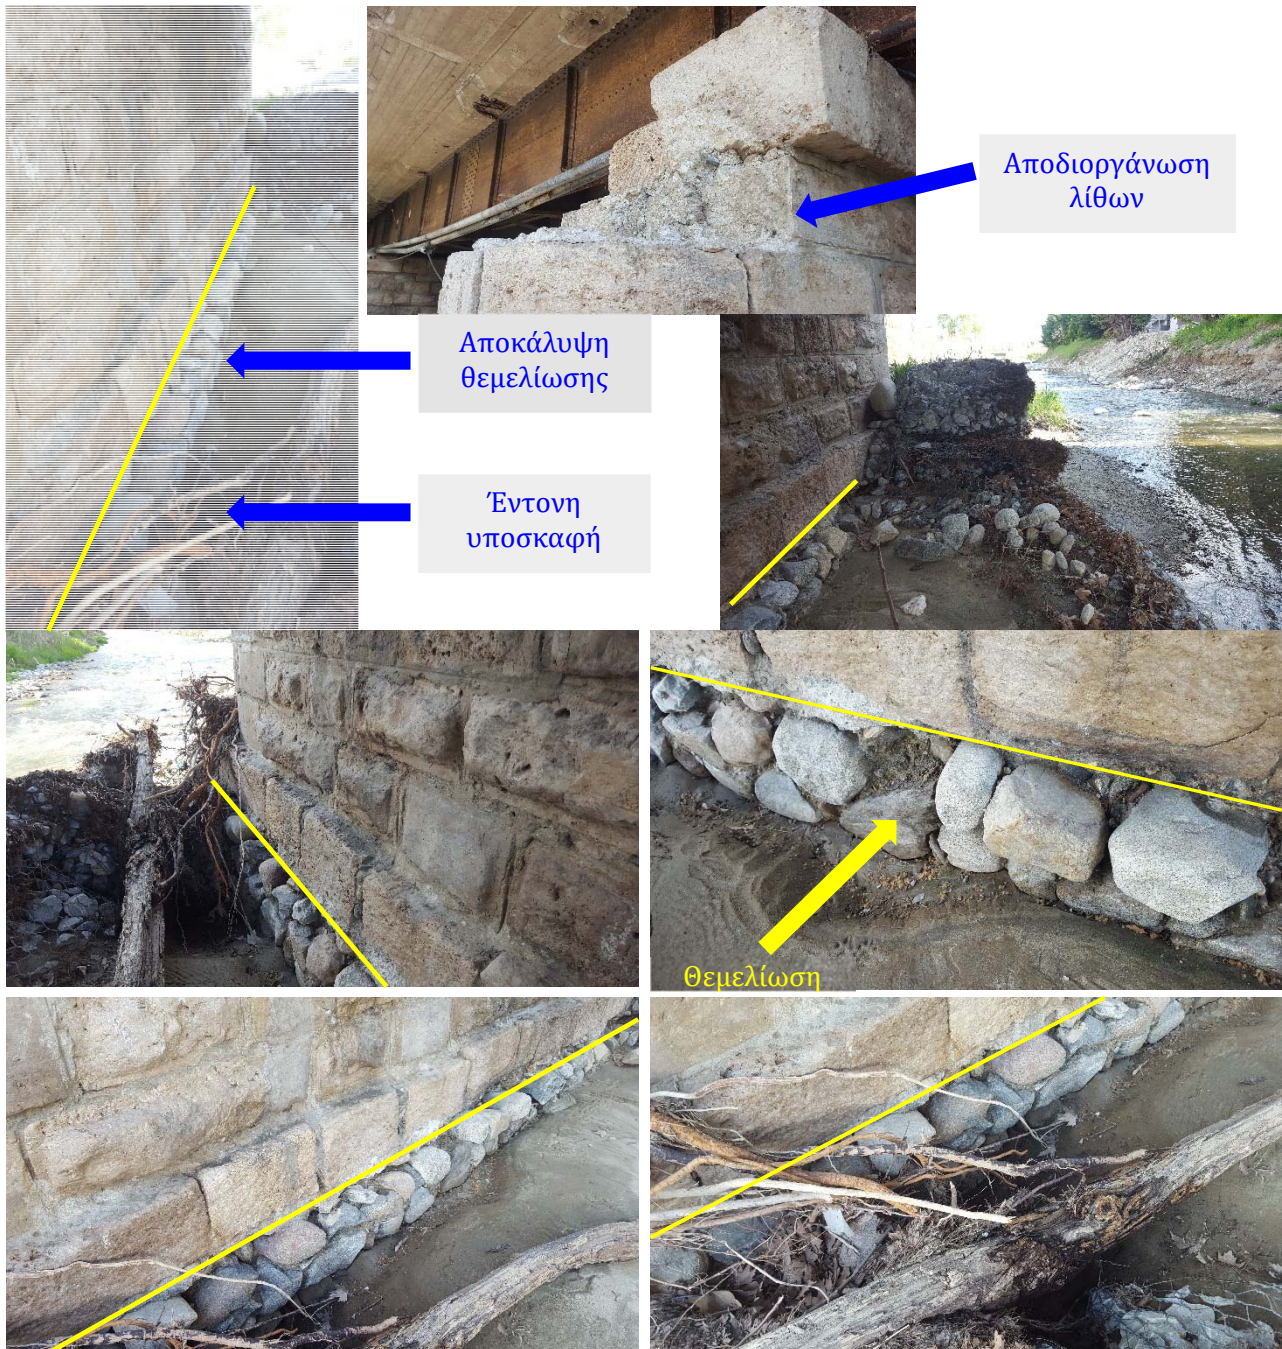
Σχήμα 4.12: Φωτογραφίες μεσαίου μεσόβαθρου M2, δυτική πλευρά (αυτοψία 14-4-2021).

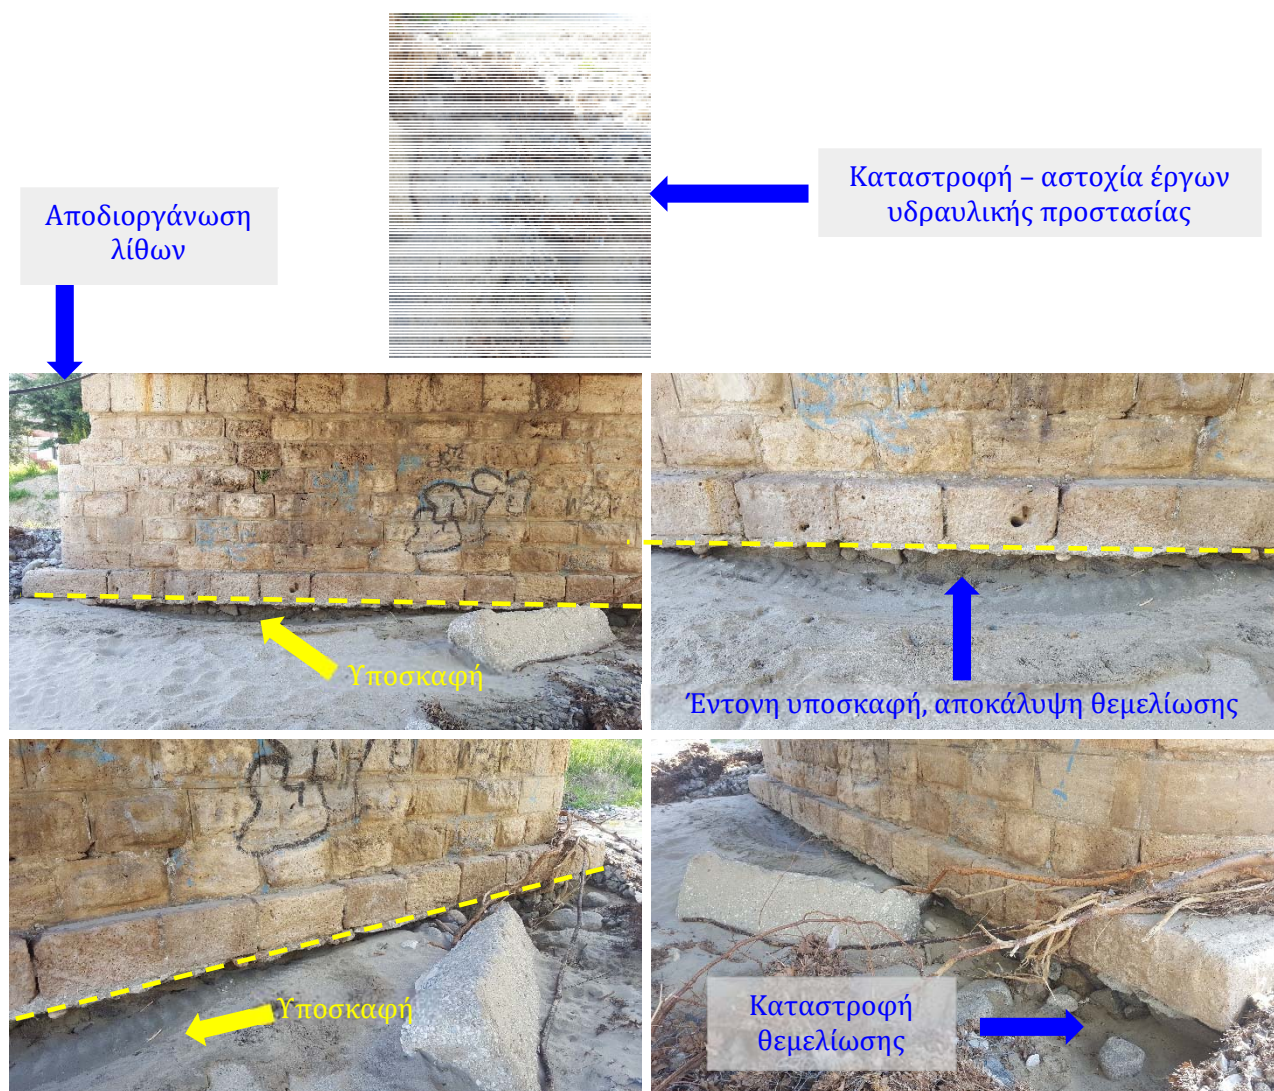
Στις φωτογραφίες του Σχήματος 4.13 παρουσιάζεται η ανατολική πλευρά του μεσαίου μεσόβαθρου της γέφυρας όπου διακρίνεται η έντονη υποσκαφή και η αποκάλυψη της θεμελίωσης σε όλο το μήκος της ανατολικής πλευράς του μεσοβάθρου. Πρόσθετα στο βόρειο άκρο του μεσοβάθρου έχει καταστραφεί και τμήμα της θεμελίωσης, ενώ σχεδόν ολοκληρωτικά έχουν καταστραφεί και αστοχήσει τα έργα υδραυλικής προστασίας. Τέλος αποδιοργάνωση των λίθων και άνοιγμα των αρμών υπάρχει και στο νότιο άκρο του μεσόβαθρου.

**Σχήμα 4.13: Φωτογραφίες μεσαίου μεσόβαθρου M2, ανατολική πλευρά (αυτοψία 14-4-2021).**

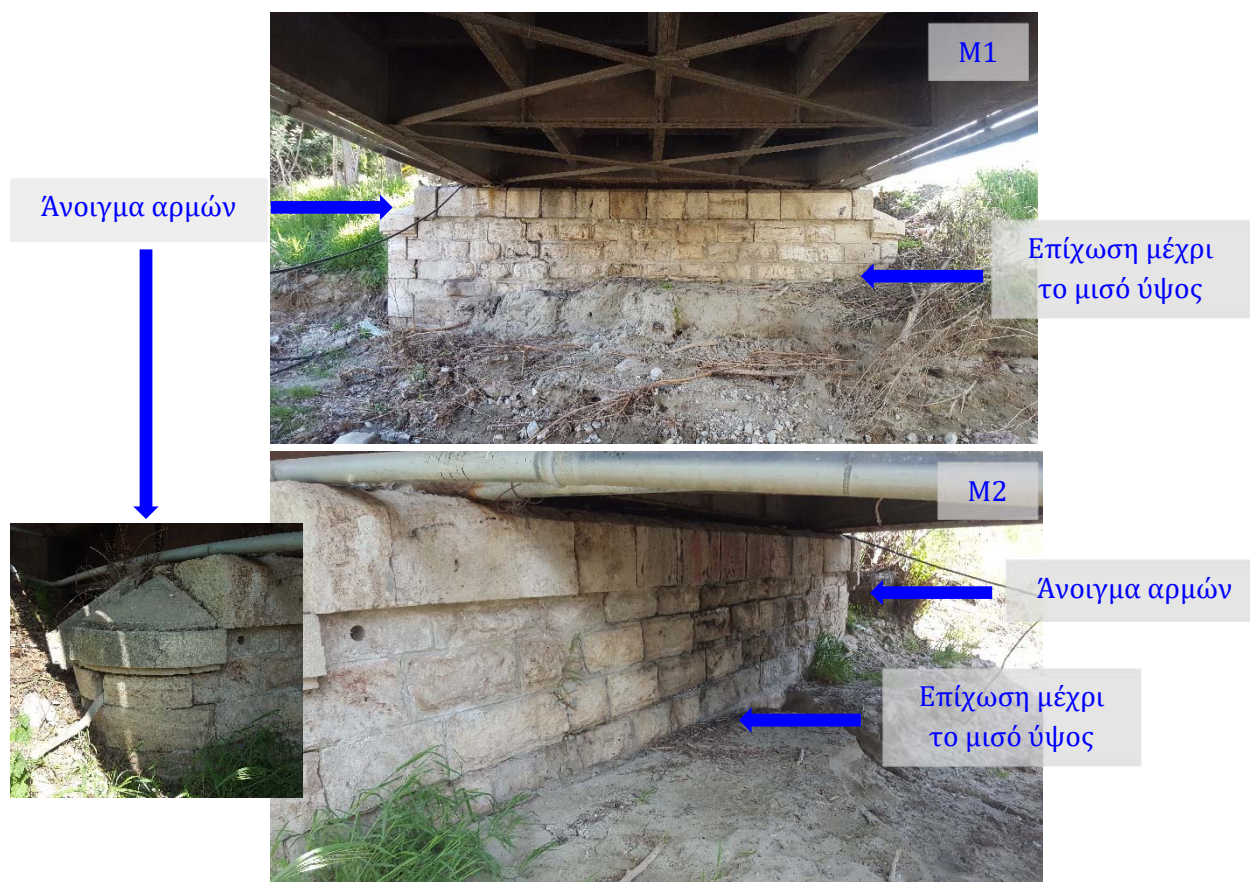
Στις φωτογραφίες του Σχήματος 4.14 παρουσιάζονται τα δύο ακραία μεσόβαθρα της γέφυρας (M1 και M3), όπου διακρίνεται ότι είναι επιχωμένα μέχρι το μισό ύψος και υπάρχει άνοιγμα των αρμών στους λίθους των μεσόβαθρων.

Σχήμα 4.14: Φωτογραφίες ακραίων μεσοβάθρων M1 και M3 (αυτοψία 14-4-2021).
