Β' ΔΙΕΘΝΟΥΣ ΕΠΙΣΤΗΜΟΝΙΚΟΥ ΣΥΝΕΔΡΙΟΥ

ΑΙΜΙΛΙΑ ΣΤΕΦΑΝΙΔΟΥ

ΤΑ ΧΑΜΑΜ ΣΤΗΝ ΠΟΛΗ ΤΩΝ ΣΕΡΡΩΝ

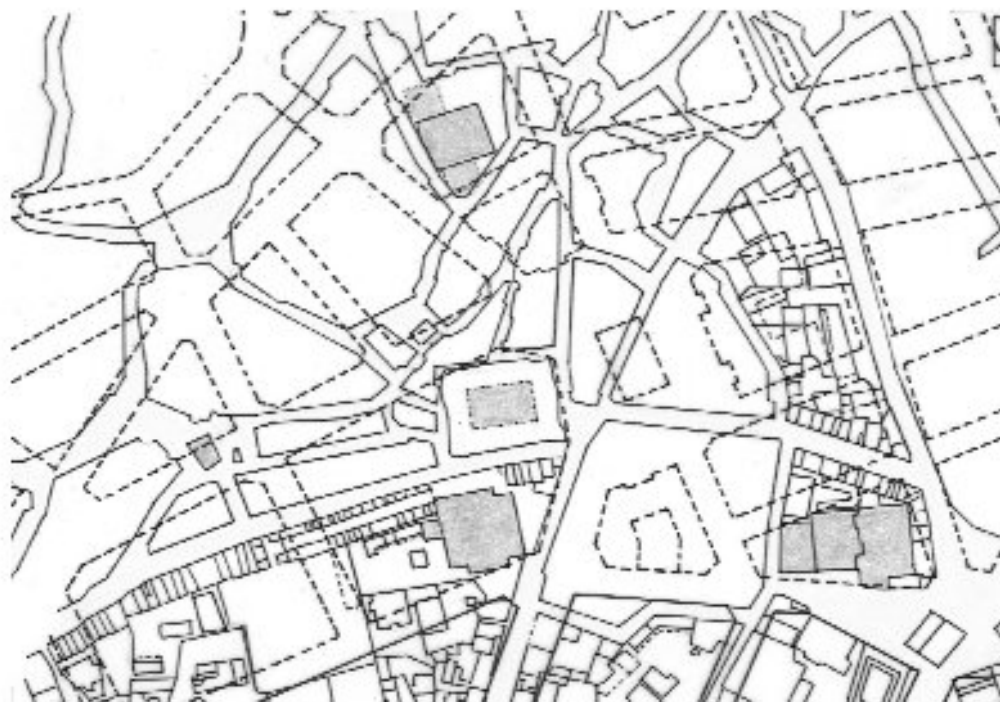
Εικ. 1. Εσκή χαϊμά, οδός Δ. Σολομού,
α. «εγκεκριμένον σχέδιον καταστραμμένης εκτάσεως», 19-8-1925 (ανασχεδιασμένο).

ναι ο τρόπος στήριξης του τρούλου της μεγάλης θερμής αίθουσα, ο οποίος πραγματοποιείται μέσω τουρκικών τριγώνων και μιας μικρότερης θερμής αίθουσας, ο οποίος γίνεται με τουρκικά λοφία, ενώ δείγμα της επιμελημένης κατασκευής του είναι ο μικρός θερμός χώρος, που καλύπτεται με πτυχωτό τεταρτοσφαίριο, οι σταλακτίτες που σχηματίζονται σε αποτετμημένη γωνία και το πλινθοπερίκλειστο σύστημα δόμησης (εικ. 1, 2, 3).

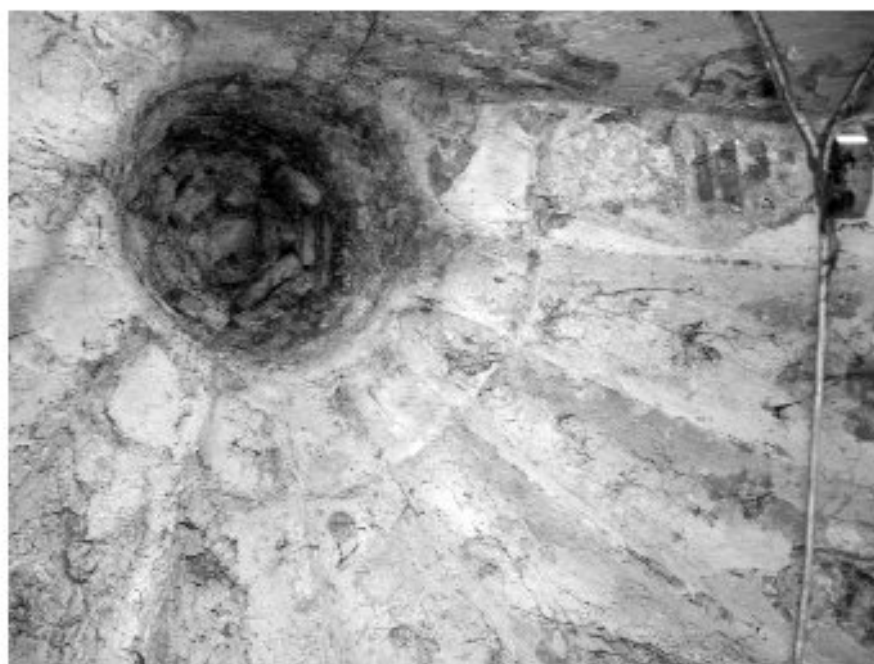
β. άποψη πτυχωτού θάλου (φωτ. 2006).

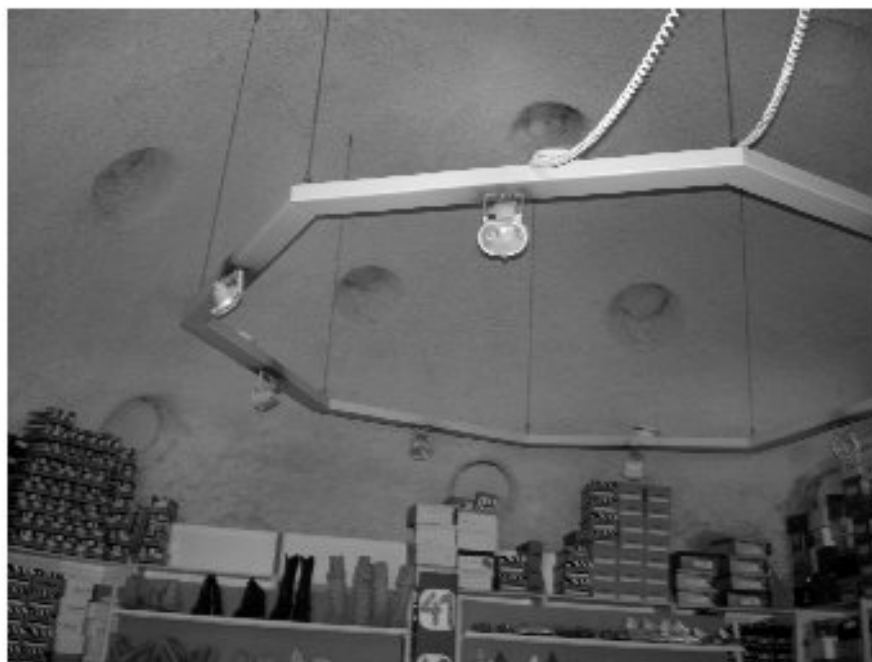
*Εικ. 2. Εσκή χαμάμ, οδός Δ.
Σολομοῦ,
α. άποψη του θόλου του θερ-
μού χώρου εσωτερικά.*

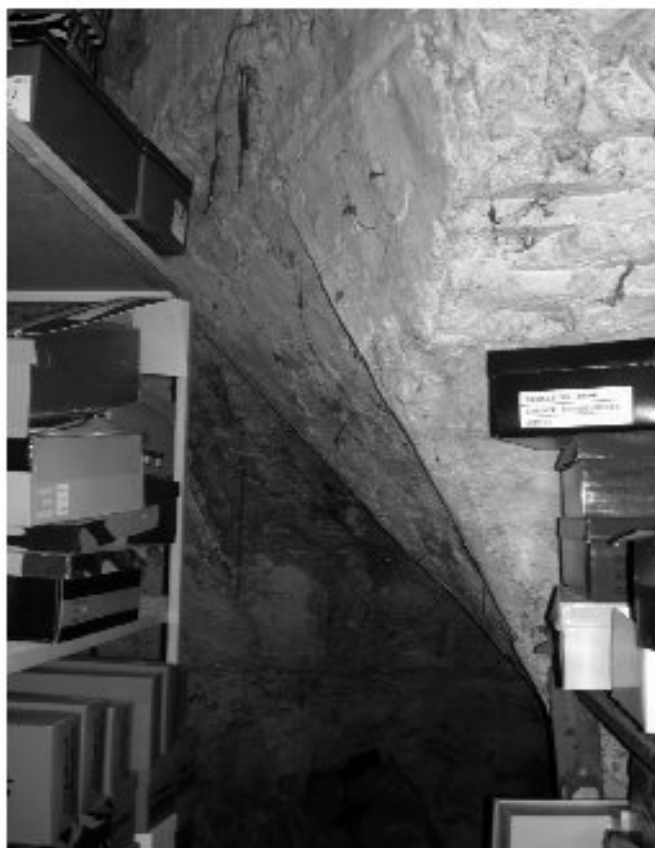
*β. άποψη των τουρκικών τρι-
γώνων (φωτ. 2006).*

Το ατελές σύστημα των τουρκικών τριγώνων και των τουρκικών λοφίων εφαρμόζεται ως τον 15^ο αι., ενώ από τον επόμενο αιώνα εφαρμόζονται οι πιο εξελιγμένοι βυζαντινοί τρόποι, των σφαιρικών τριγώνων. Οι παλαιότεροι τρόποι στήριξης εφαρμόζονται, αποκλειστικά ή σε συνδυασμό με βυζαντινούς, σε αρκετά πρώιμα χαμάμ στην Ελλάδα: στο χαμάμ Ahi Turhan στις Φέρρες (β' μισό του 14^{ου} αι.), του Γαζί Εβρενός στα Γιαννιτσά (1385-1395), του Ογuc πασά στο Διδυμότειχο (1398-1399), στο Μπέη και στο Παζάρ χαμάμ στη Θεσσαλονίκη (1444 και τέλος 15^{ου} αντίστοιχα), στο Tuzci χαμάμ της Βέροιας (τέλος 15^{ου}), στο χαμάμ της οδού Βασ. Γεωργίου στο Σιδηρόκαστρο και στο χαμάμ της Μάκρης⁸.

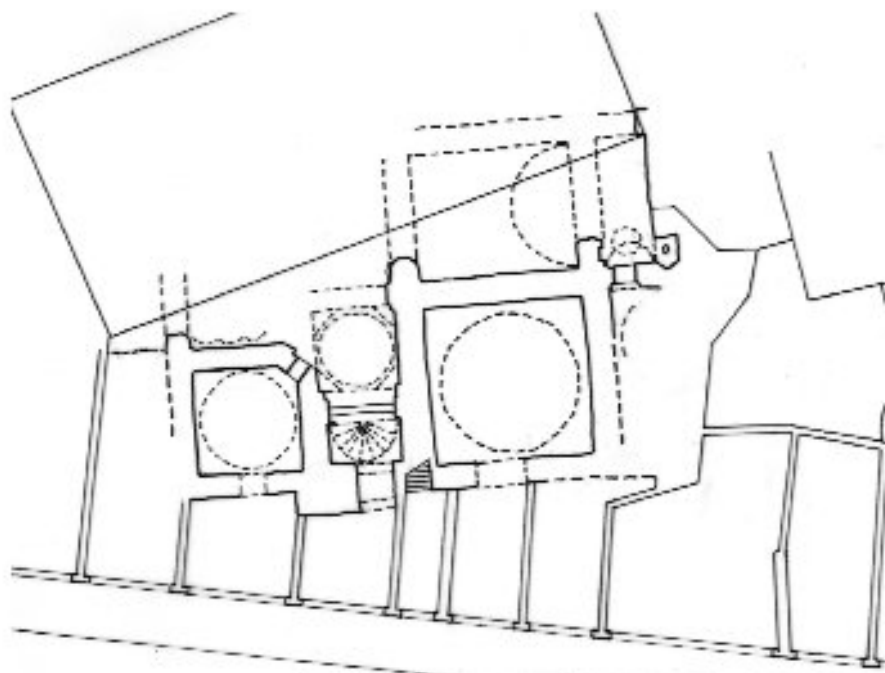
Εικ. 3. Εσκή χαμάμ,
α. σκαρίφτημα κάτοψης.

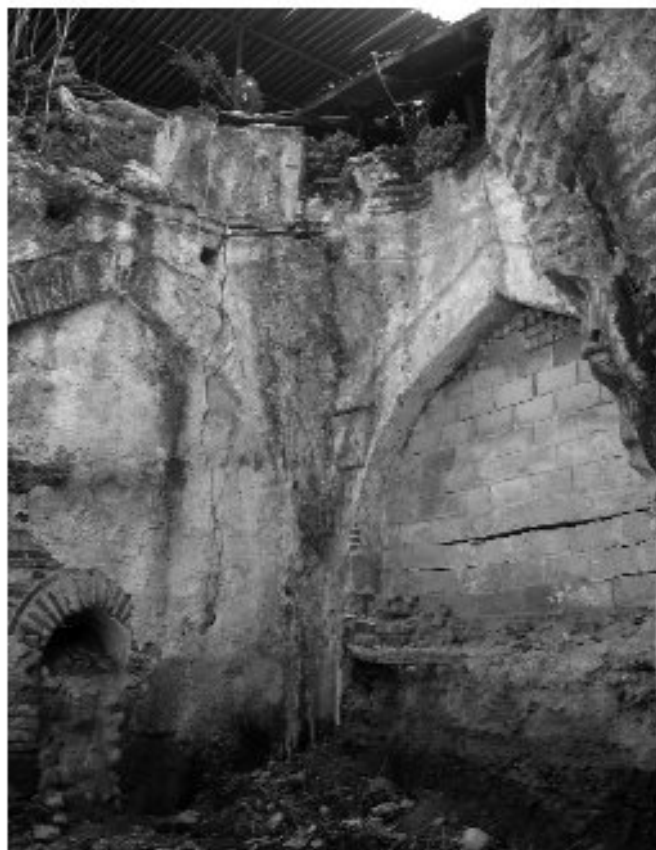
β. άποψη από τον ακόλυπτο
(φωτ. 2006).

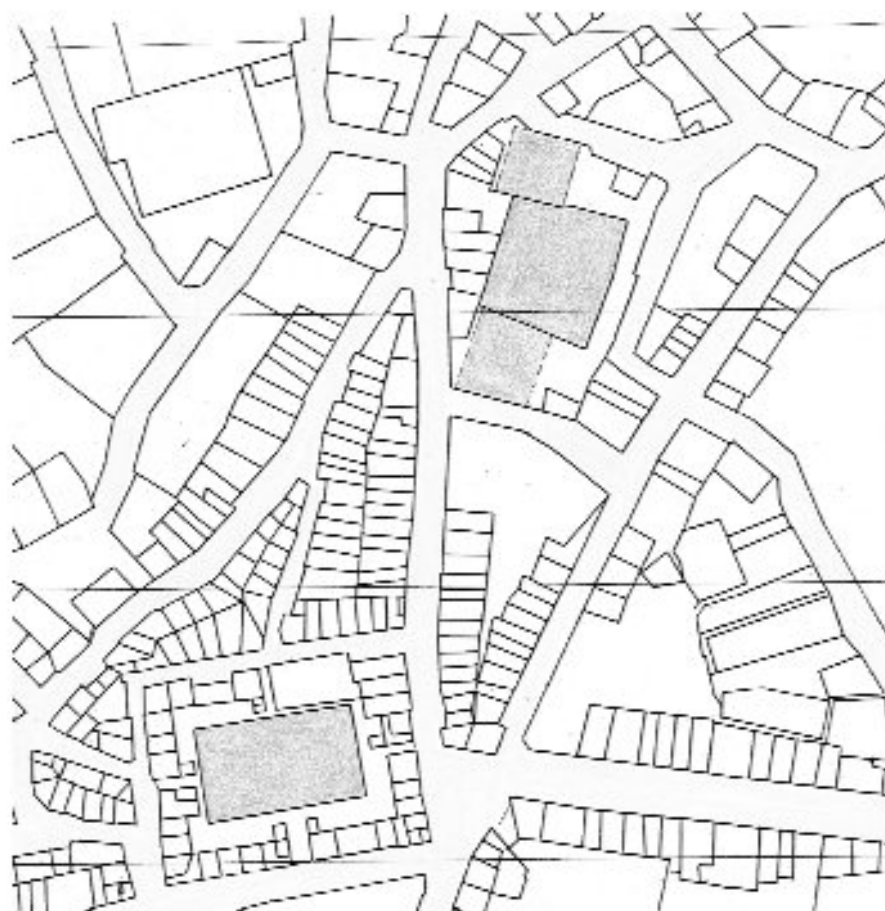
Εικ. 4. Χαμάμ στην οδό Κύπρου,
α. χάρτης 1914 (ανασχεδιασμένος).

κρίνεται σε φωτογραφία της εποχής του μεσοπολέμου (εικ. 4)¹².

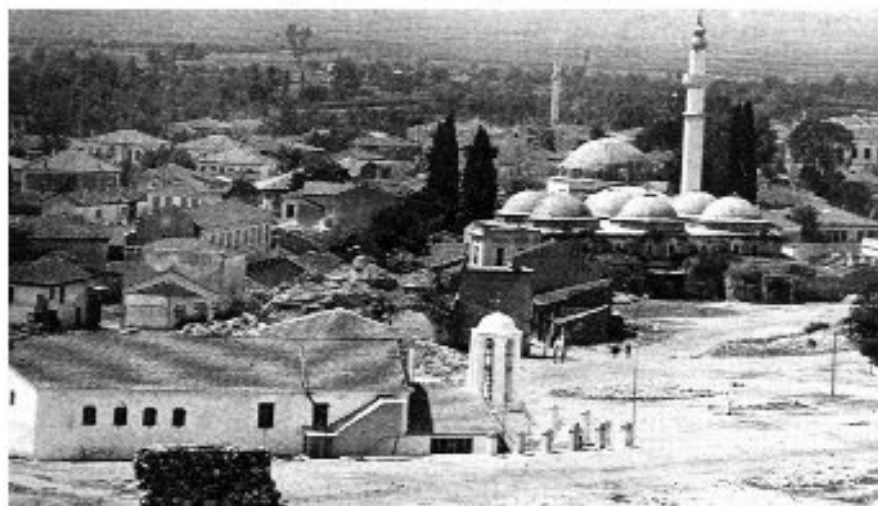
β. άποψη (φωτ. μεσοπολέμου, από Β. Τζανακάρη, ό.π., σ. 401).

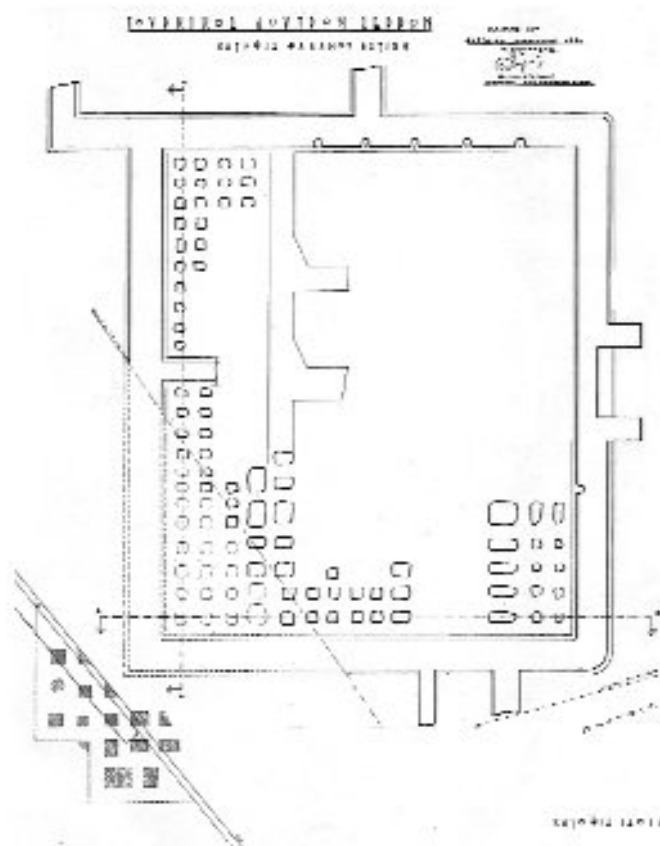
Εικ. 5. Χαμάμ στην οδό
Κύπρου,
α. κάτοψη θαλάμου εστιών.

Το χαμάμ, όπως μπορούμε να συμπεράνουμε από τα σχέδια αποτύπωσης που συντάχθηκαν το 1963¹³ και το 2003¹⁴, πριν την οριστική κατεδάφιση του, ήταν διπλό (συνολικού εμβαδού 990 τ.μ., εικ. 5, 6). Αποτελούνταν από τρεις όγκους, σε διάταξη T, την αίθουσα αποδυτηρίων των ανδρών, διαστάσεων 15,5X15,5 μ. περίπου, την αίθουσα αποδυτηρίων των γυναικών, διαστάσεων 14,5X14,5 μ., και τους θερμούς χώρους των ανδρών και γυναικών, συνολικών διαστάσεων 21,5X25,0 μ. Οι χώροι των ανδρών ήταν μεγαλύτεροι από τους χώρους των γυναικών και έβλεπαν σε διαφορετικούς δρόμους. Το χαμάμ ήταν κτισμένο κατά το ατελές πλινθοπερίκλειστο σύστημα δόμησης. Παρόλο που δεν υπάρχουν στοιχεία της ανωδομής και του διακόσμου, μόνο από το μεγάλο μέγεθος του κτίσματος και τη σχέση των ανδρικών και γυναικείων χώρων υποθέτουμε ότι το χαμάμ κτίστηκε γύρω στα τέλη του 15^{ου} αι., δηλαδή πριν από την εποχή που τα χαμάμ αποκτούν χώρους ίσου μεγέθους για τα δύο φύλα.

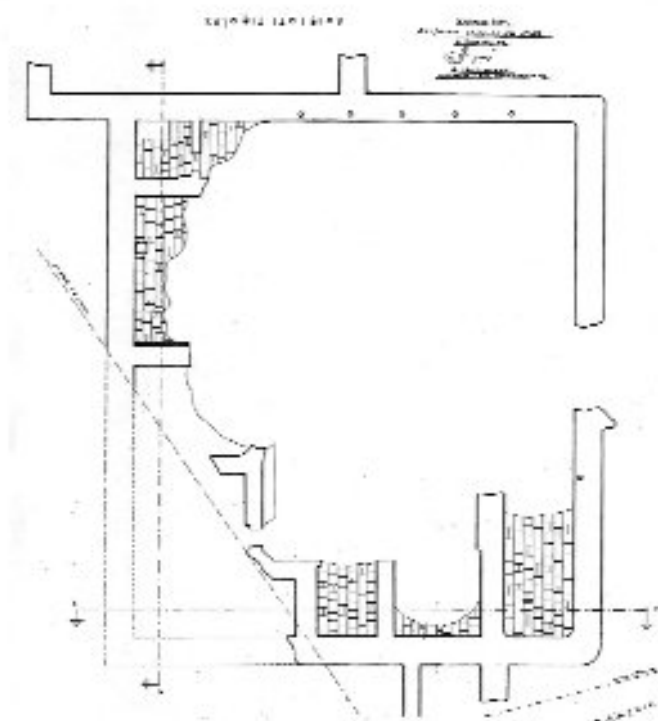
β. κάτοψη ισογείου (σχέδια
Α. Γουσγούνη, 1963, συ-
μπλήρωση Στ. Δαδάκη,
2003).

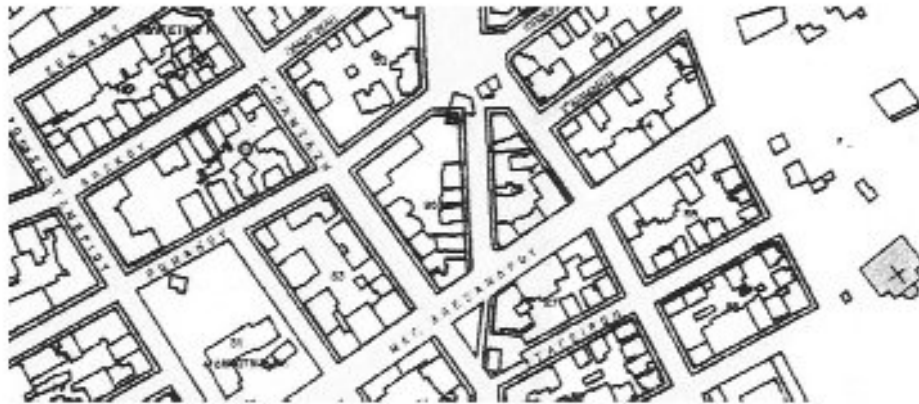
Εικ. 7. Χαμάμι στην οδό Ρωμανού και Χατζηπανταζή,
α. τοπογραφικό,

Το τρίτο είναι το χαμάμ στο ανατολικό τμήμα της πόλης προς την πλευρά του Μεχμέτ Μπέη τζαμί¹⁶. Βρίσκεται στη διασταύρωση των σημερινών οδών Χατζηπανταζή και Ρωμανού, στην αυλή του σπιτιού του δικηγόρου Κ. Παπαπαναγιώτου (εικ. 7)¹⁷. Αποτελείται από ένα χώρο, διαστάσεων

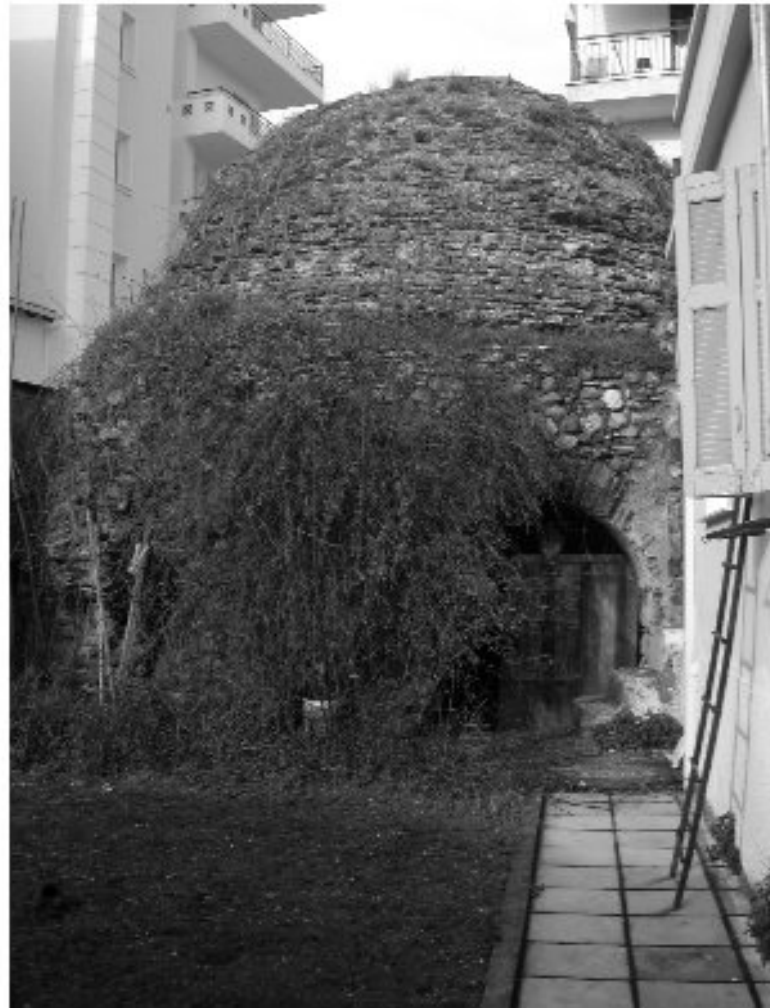
β. άποψη (φωτ. 2006).

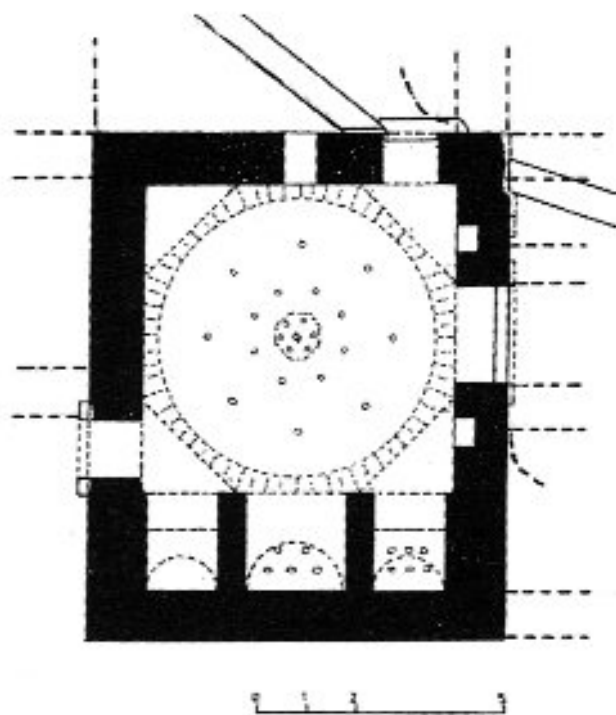
Εικ. 8. Χαμάμ στην οδό Ρομανού και Χατζηπανταζή,
α. κάτοψη

6,3X6,3 μ., στη μια πλευρά του οποίου ανοίγονται τρία άνισου πλάτους κόγχες στη σειρά, βάθους 2,0 μ., στις οποίες διακρίνονται αρκετές επεμβάσεις (εικ. 8, 9). Ο αρκετά μεγάλος αυτός χώρος καλύπτεται με τρούλο, ο οποίος στηρίζεται σε ημιχώνια και οι κόγχες στεγάζονται με καμαροειδείς επιφάνειες. Όλοι οι θόλοι φέρουν φωτιστικές οπές και επικαλύπτονται με βυζαντινά κεραμίδια. Ο σωζόμενος σήμερα χώρος πρέπει να ήταν η θερμή αίθουσα ενός χαμάμ που περιλάμβανε και άλλους λουτρικούς χώρους, όπως δηλώνουν τα τοξωτά ανοίγματα που ανοίγονται στις τρεις πλευρές, οι συνέχειες των τοίχων και οι κατεστραμμένες γωνίες.

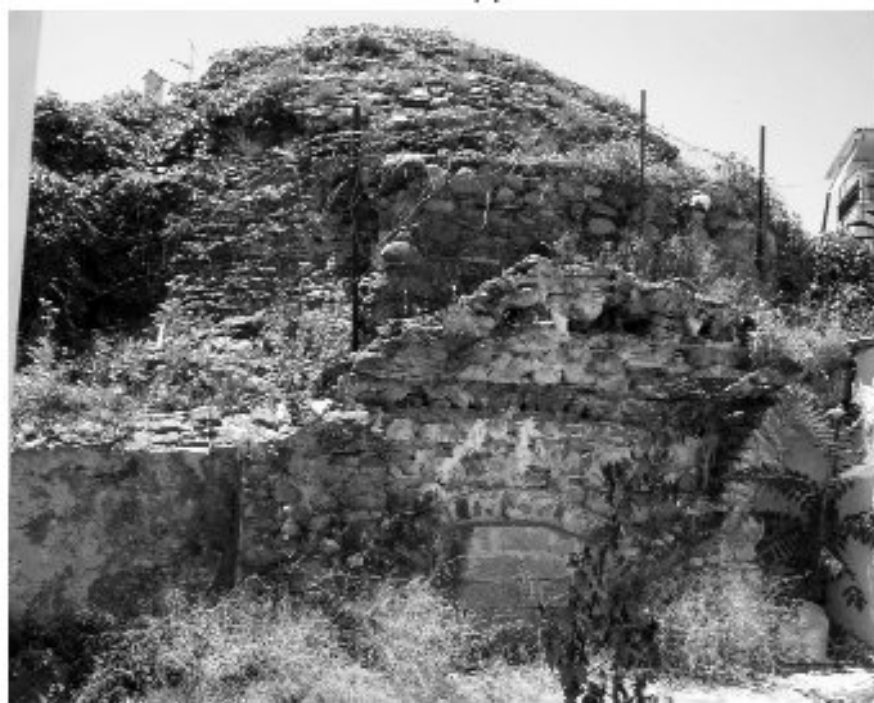
β. άποψη από οδό Χατζηπανταζή (φωτ. 2001).

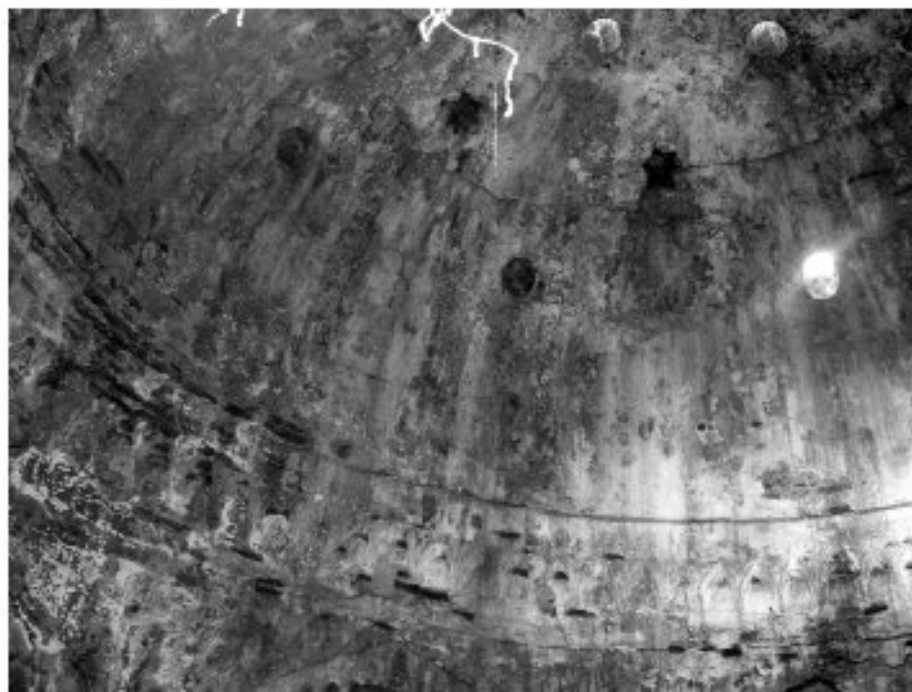
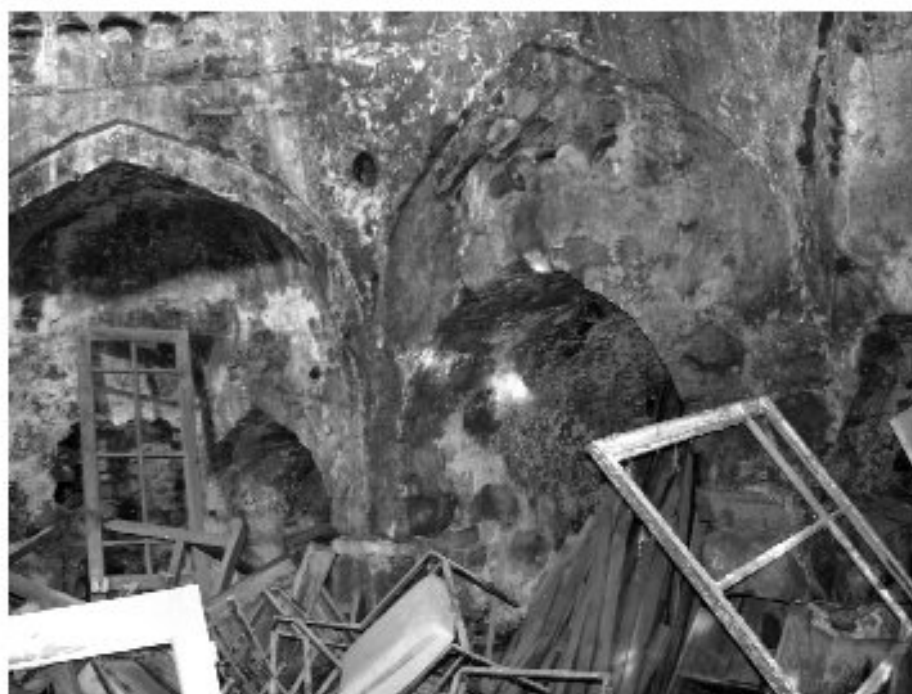
*Εικ. 9. Χαμάμι στην οδό Ρωμανού και Χατζηπανταζή,
α, β. απόψεις εσωτερικού (φωτ. 2006).*

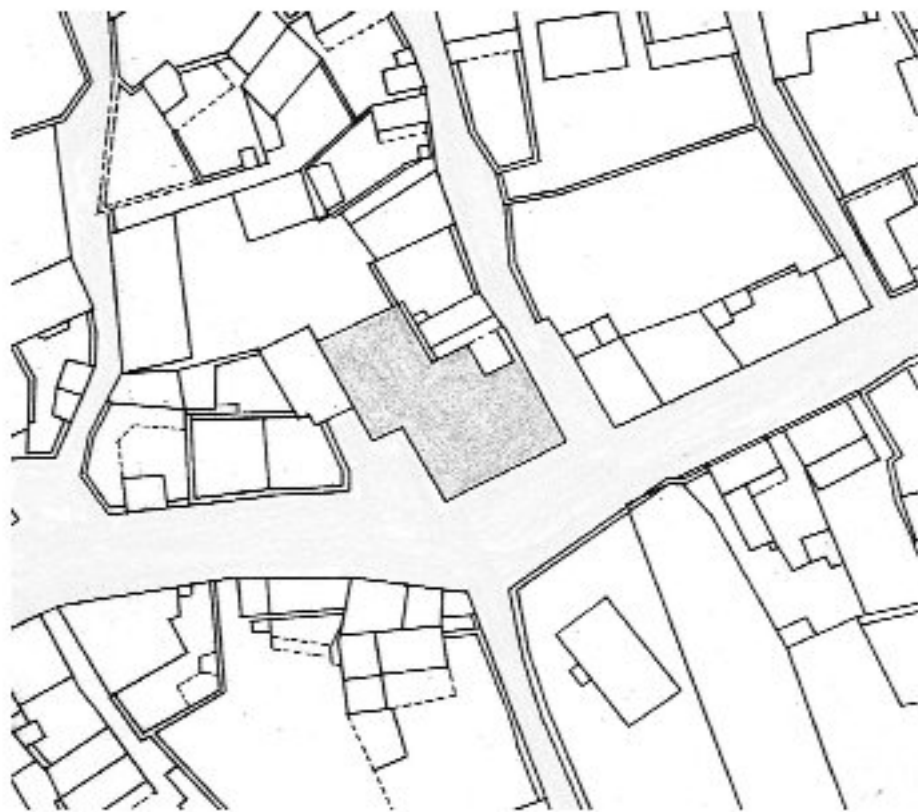
Εικ. 10. Χαμάμ στην οδό Εμμανουήλ Παπά και Μανρουμάλη.
α. τοπογραφικό 1920 (ανασχεδιασμένο).

Το τέταρτο είναι το χαμάμ στην οδό Εμμανουήλ Παπά 26 και Μαυρομιάλη στο δυτικό τμήμα της πόλης, στα Άνω Καμενίγια (εικ. 10)¹⁹.

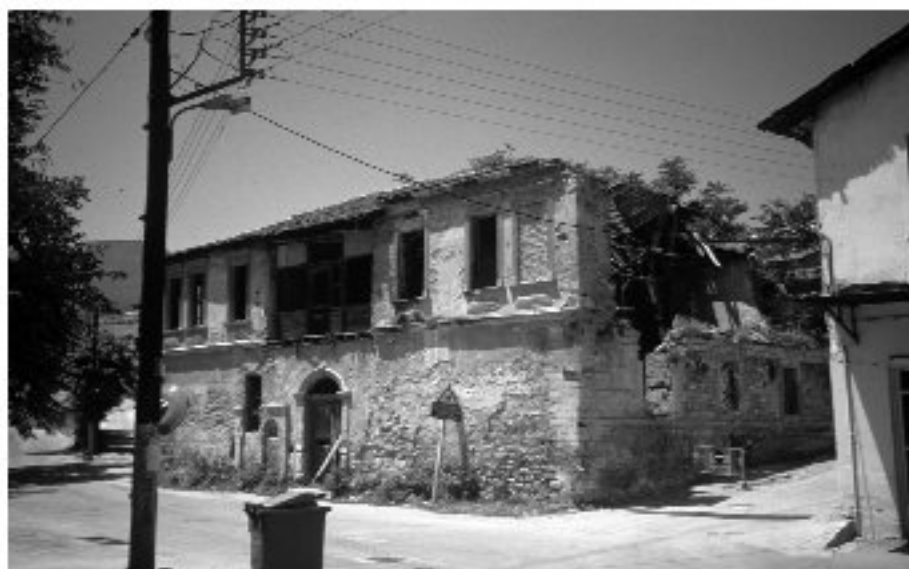
β. άποψη προθαλάμου (φωτ. 2001).

Ο μεταγενέστερος διώροφος προθάλαμος περιελάμβανε χώρους αποδυτηρίων, και καλυπτόταν με τετράρριχτη στέγη. Η είσοδος στην δεύτερη ενότητα γινόταν αρχικά μόνο από τη δεξιά πόρτα, με το χαρακτηρι-

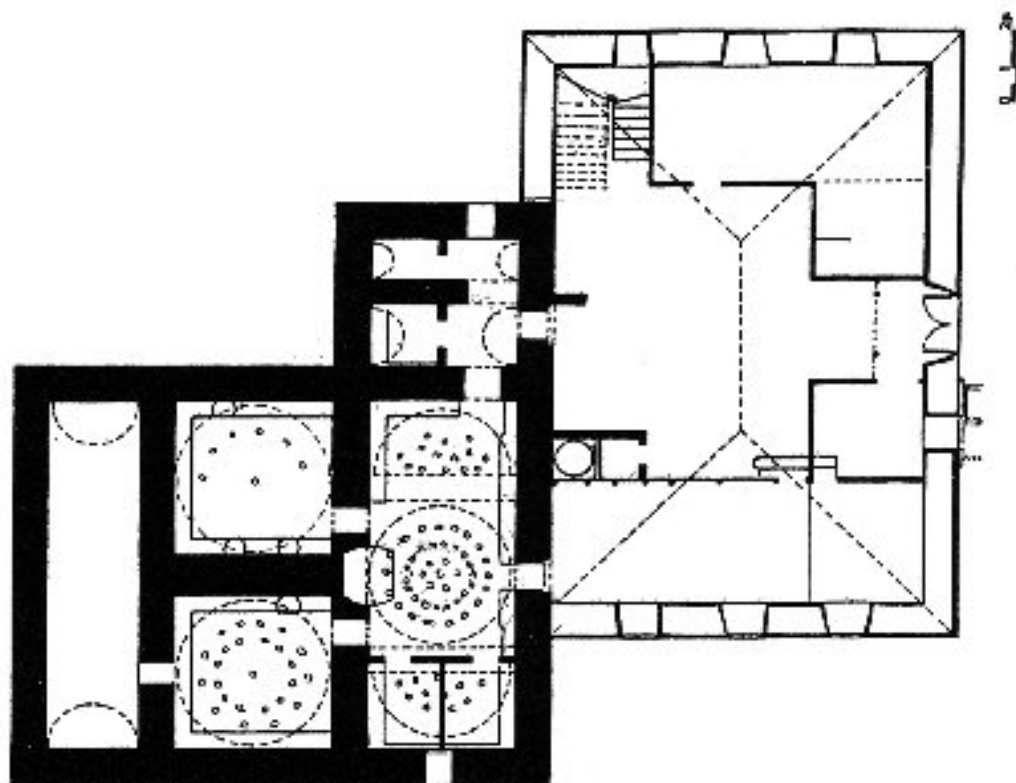
Εικ. 11. Χαμάμ στην οδό Εμμανουήλ Παπά και Μαυρομαχάλη,
α. κάτοψη (σχέδιο Κ. Θεοδορίδη, συμπληρωμένο).

Οι θερμαινόμενοι χώροι, όπως συμβαίνει στα χαμάμ μεσαίου μεγέθους, σχεδιάζονται εδώ σε συνεπτυγμένη μορφή, χωρίς δηλαδή πλήρη ανάπτυξη στη σειρά διαδοχή τους. Περιορίζονται στους γλιαρούς χώρους, που αποτελούνται από ένα τετράγωνο κεντρικό χώρο και δύο πλευρικές ορθογωνικές κόγχες (ιβάν), τα οποία στεγάζονται με τρούλο και με τεταρτοσφαίρια αντίστοιχα, και στους θερμούς χώρους, που αποτελούνται από δύο τετράγωνα ατομικά δωμάτια (halvet), τα οποία καλύπτονται με τρούλο. Σε επαφή βρίσκεται ο επιμήκης χώρος της δεξαμενής και της εστίας (külhan), που καλύπτεται με καμάρα.

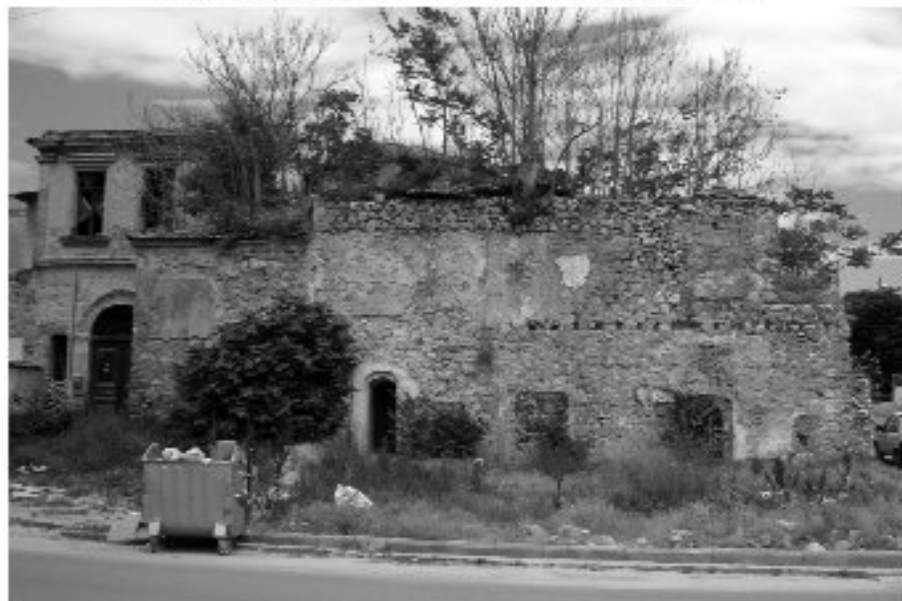
β. όψη θερμάν χάρων (φωτ. 2006).

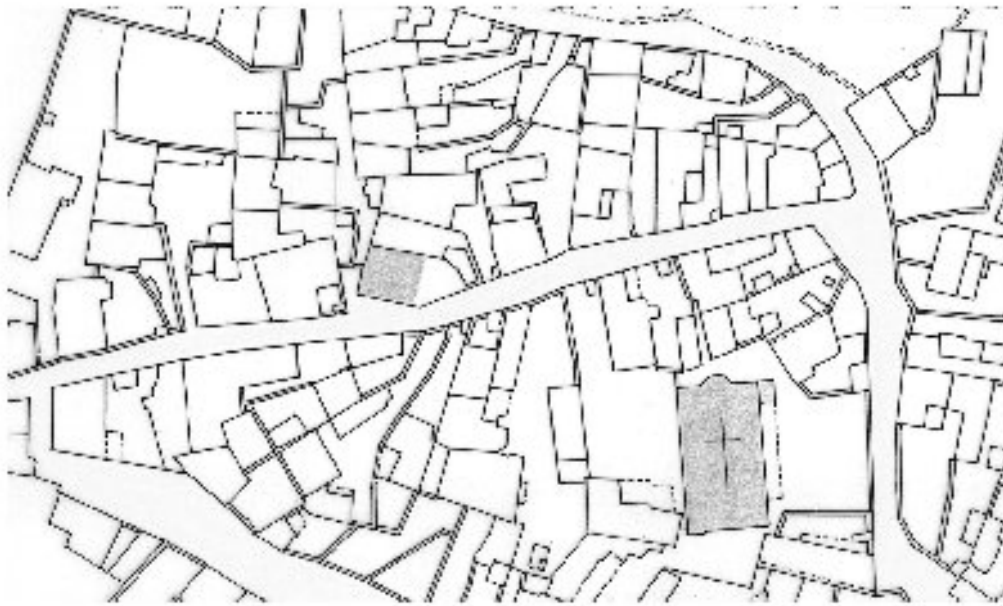
Εικ. 12 Χαμάι στην οδό Βασπόρον 16,
α. τοπογραφικό 1920 (ανασχεδιασμένο).

Το πέμπτο χαμάμ βρίσκεται στο βορειοδυτικό άκρο της πόλης, στην οδό Βοσπόρου 16, κοντά στην εκκλησία του Αγίου Ιωάννη του Θεολόγου, στα Άνω Καμενίκια (εικ. 12)²⁴. Αποτελείται από τέσσερις χώρους, δύο στα

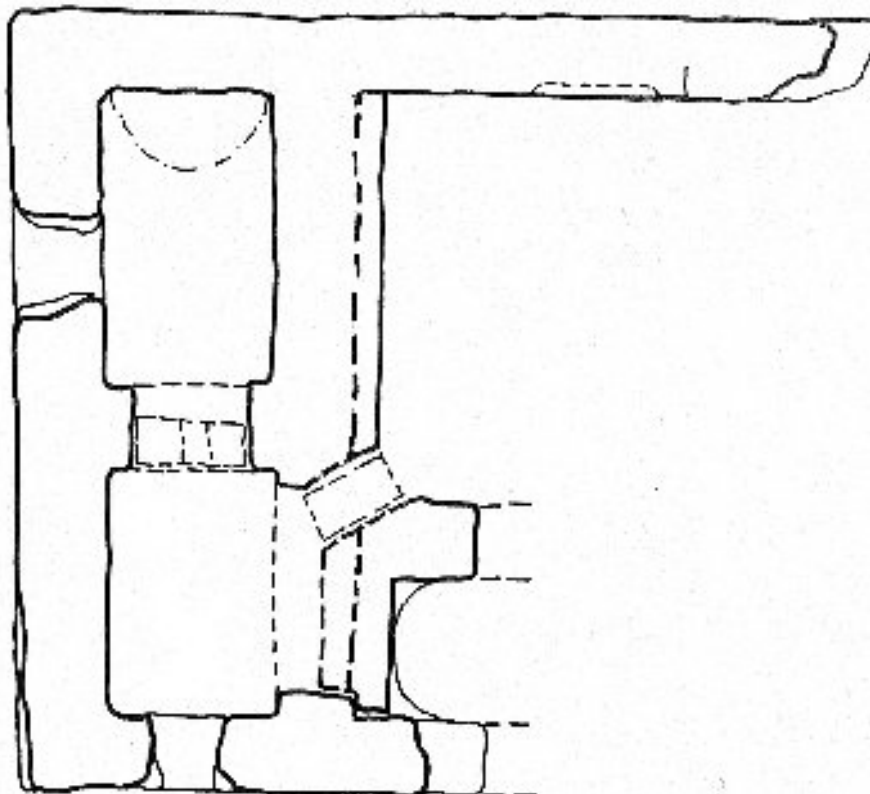
β. σκαρίφημα κάτοψης.

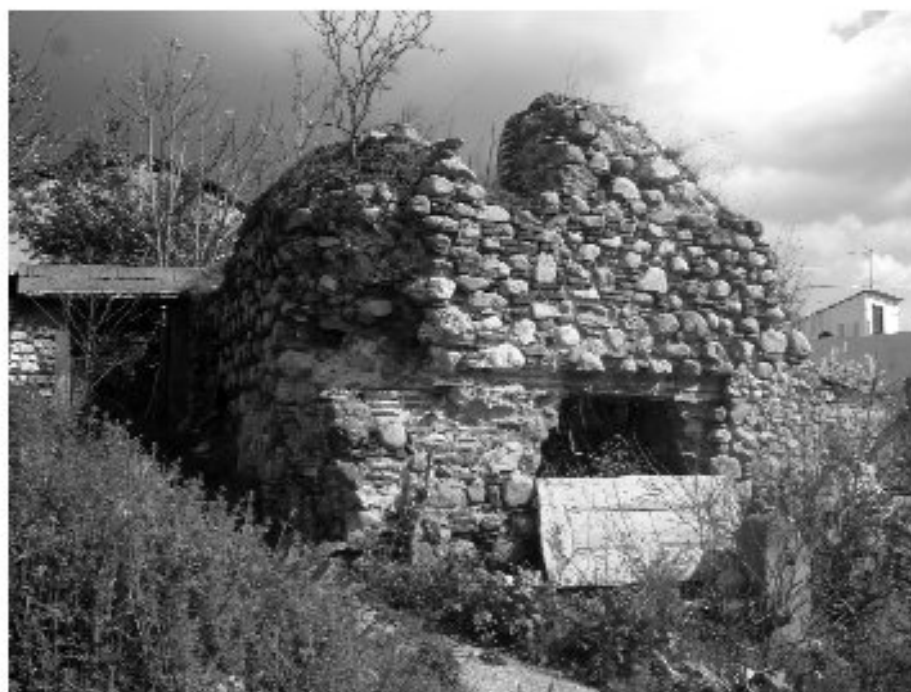
*Εικ. 13. Χαμάμι στην οδό Βοσπόρου 16,
α. άποψη από την Βοσπόρου.*

βόρεια και δύο στα νότια, και είναι κατασκευασμένο με κροκάλες και πλίνθους κατά το ατελές πλινθοπερίκλειστο σύστημα δόμησης (εικ. 13). Το νότιο τμήμα, το οποίο έχει δεχθεί αρκετές επεμβάσεις -προστέθηκαν κατασκευές από τούβλα, κλείστηκαν ανοίγματα με λίθους και ανεγέρθηκε από πάνω όροφος, παραδοσιακής μορφολογίας, που χρησίμευε ως κατοικία- είναι περισσότερο κατεστραμμένο. Από το κτίσμα είναι ευδιάκριτη η κάλυψη με καμάρα του ΒΑ χώρου, οι χαρακτηριστικές πρισματικές διακοσμήσεις στις γωνίες του ΒΔ, τα άλλοτε μεγάλα τοξωτά ανοίγματα επικοινωνίας των τριών χώρων (ΒΑ-ΒΔ και ΒΔ-ΝΔ) τα οποία αργότερα κλείστηκαν ή περιορίστηκαν, το νέο λοξόμητο άνοιγμα επικοινωνίας ανάμεσα στους δύο αντιδιαμετρικά τοποθετημένους χώρους (τον ΒΔ και ΝΑ), οι εντοιχισμένοι πήλινοι σωλήνες και τα δύο πλίνθινα τόξα στις εξωτερικές τοιχοποιίες (εικ. 14).

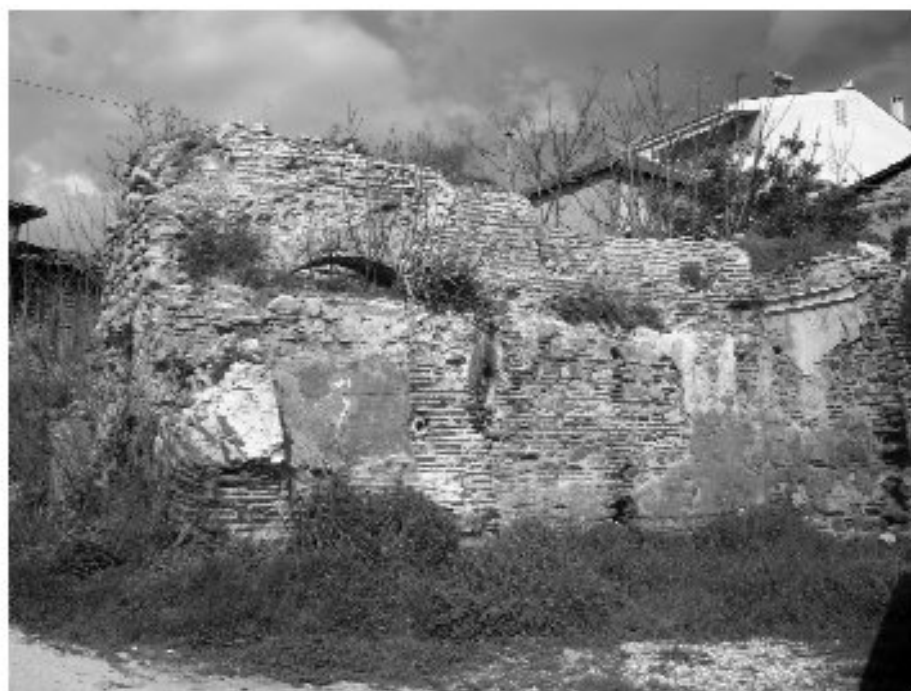
β. άποψη νότιου τμήματος (φωτ. 2006).

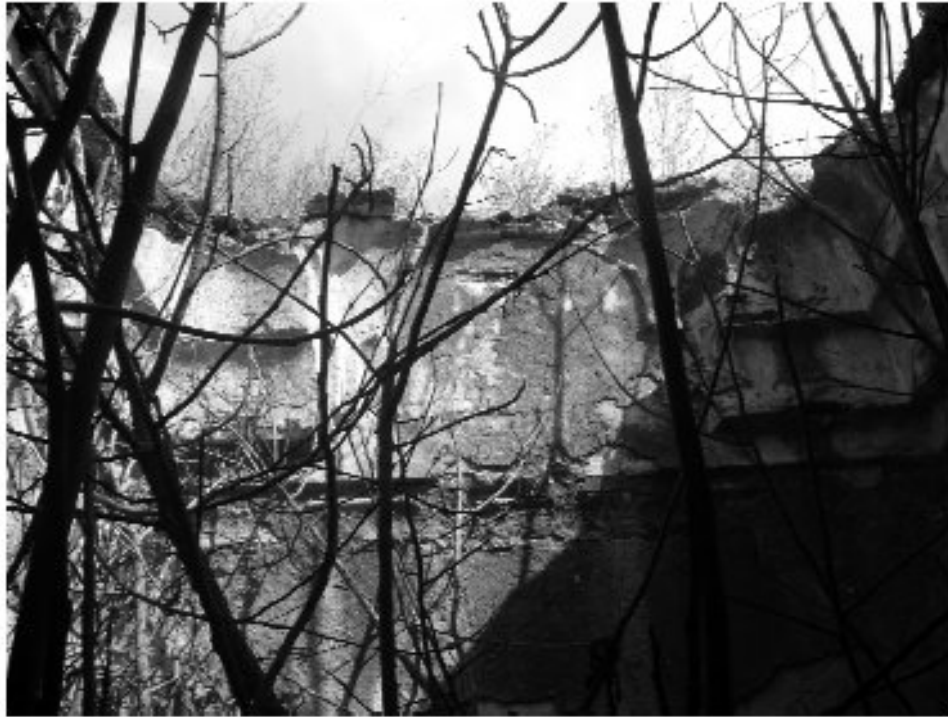
*Εικ. 14. Χαλάμ στην οδό Βοσπόρου 16,
α. πραγματικές επιφάνειες,*

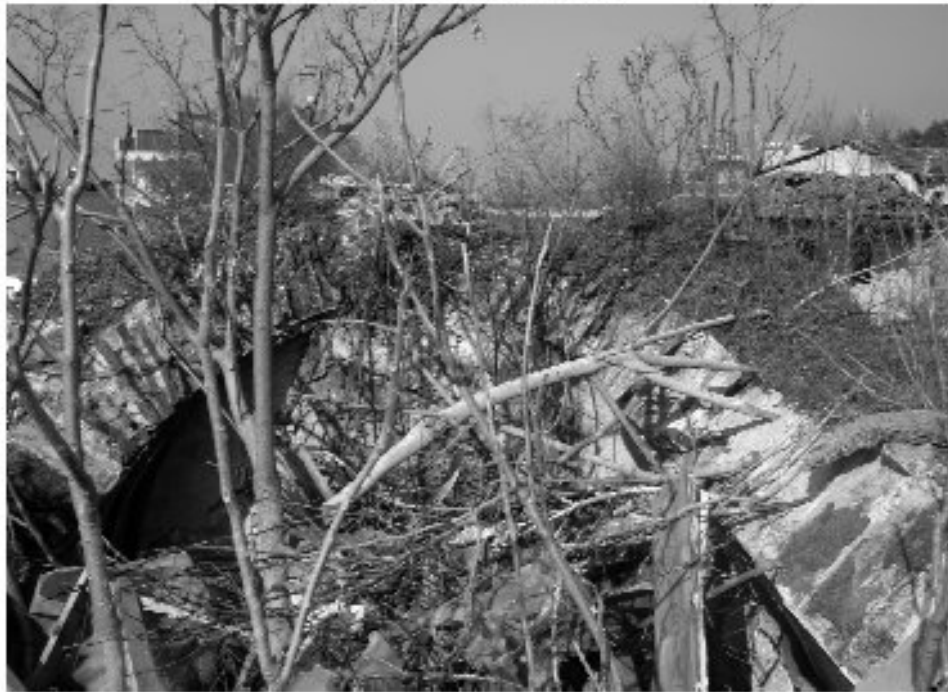
β. κάλυψη με καμάρα (φωτ. 2006).

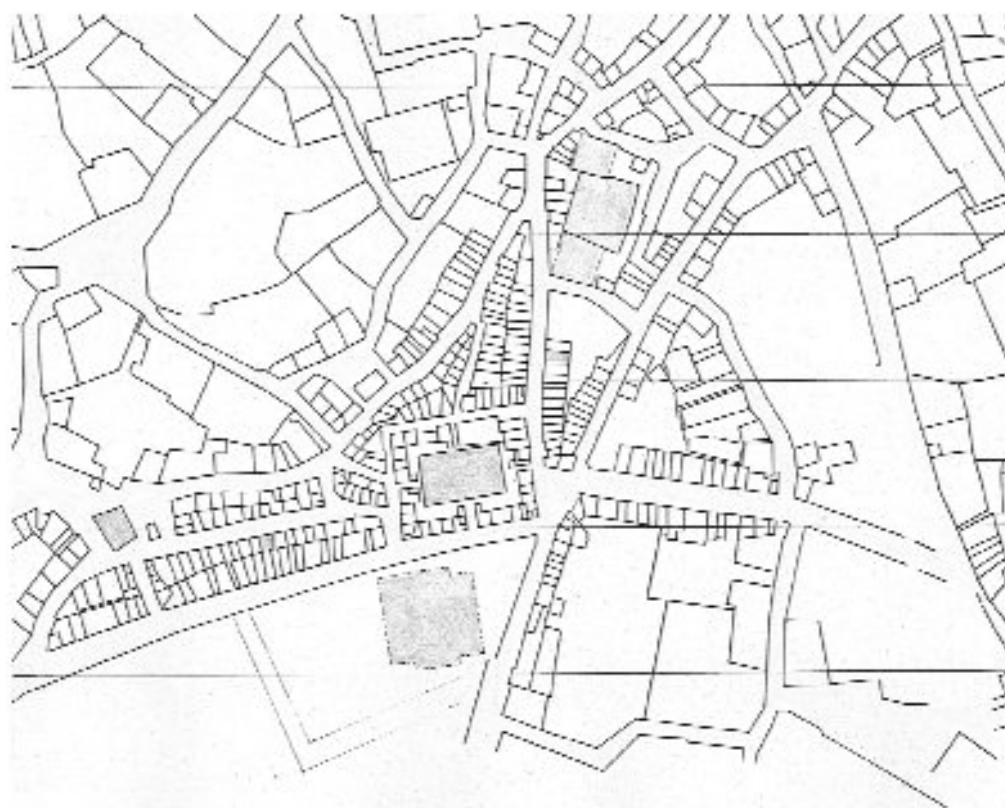
Εικ. 15. Η κεντρική περιοχή των Σερρών, χάρτης 1914 (ανασχεδιασμένος).

Ειδικά στο κέντρο της πόλης συγκεντρώνονταν μεγάλα και σημαντικά κτίσματα, θρησκευτικού, κοινωνικού και εμπορικού χαρακτήρα. Ο πυρήνας ήταν το Εσκή τζαμί, το Εσκή χαμάμ, και το Μπεξεστένι και γύρω τους αναπτύσσονταν, προς τα βόρεια, η αγορά του βάμβακος, το μικρό Μαραζάν τζαμί και το μεγάλο χαμάμ της οδού Κύπρου και, προς τα δυτικά, η μακρά αγορά, η αγορά δημητριακών, το μικρό Κουτούπ τζαμί και το Αραπ[τ] σιλάρ τζαμί (εικ. 15)²⁷.
